## **Puesta En Marcha de la Línea 3 de Terminación en fábrica de cuplas de Siderca, Tenaris.**

Autor: Orcina Matias Iván -58294-

Julio 2023

El presente documento corresponde al informe de trabajo final de Ingeniería Mecánica en vistas del Proyecto de Puesta en Marcha de la Línea 3 de Terminación en fábrica de cuplas de Siderca, Tenaris.

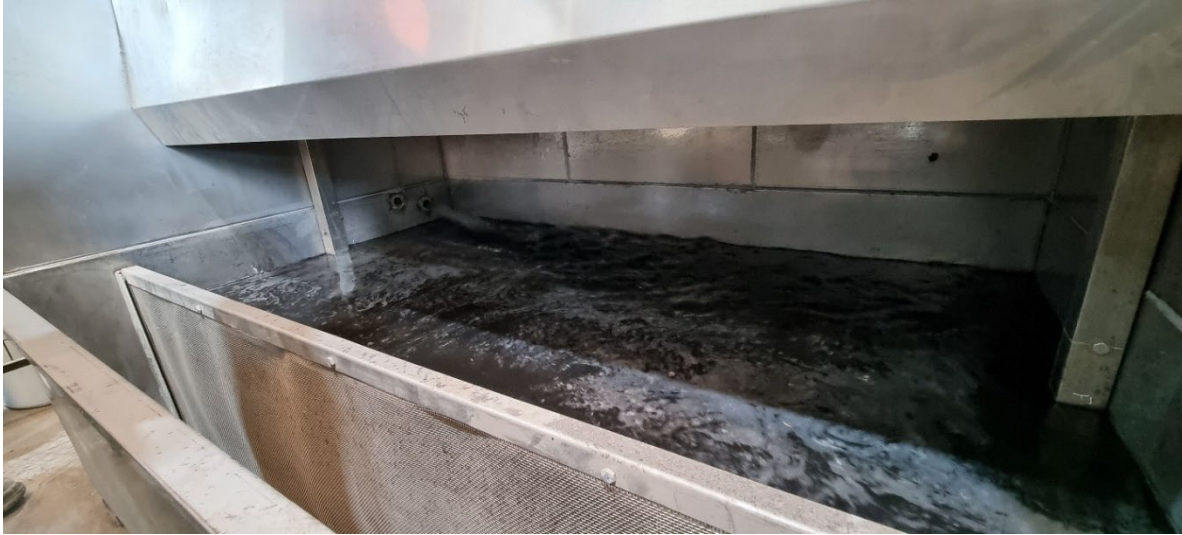
**Fig. 12: Primera prueba de llenado de agua de la cabina.**

Ya desde el instante en que se desarmo el sistema se pudo notar que las cañerías estaban mal dimensionadas, principalmente el tramo ascendente posterior a la bomba, lo que provocaba que el sistema quede tensionado y generaba esfuerzos en las juntas que derivaban en las pérdidas visualizadas, además de una dificultad excesiva a la hora de rearmar el circuito. Por este motivo se decidió refabricar el tramo de cañería ascendente y suplementar la base de la bomba, lo que redujo las tensiones del sistema considerablemente y permitió mitigar las fugas.

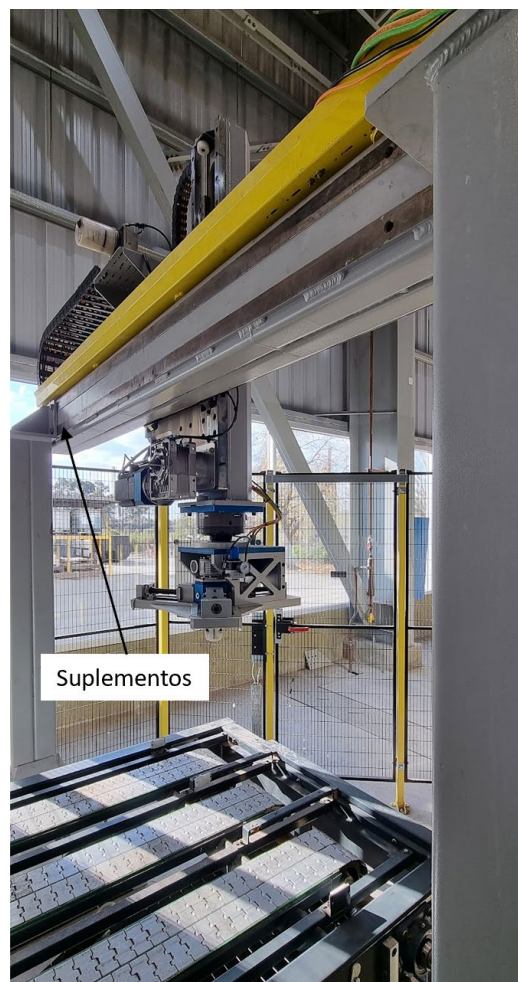
Una vez que el pórtico estaba en correcto funcionamiento, se probó el movimiento del mismo con cuplas y surgieron nuevos inconvenientes. En primer lugar, dado que el pórtico no cuenta con un eje **Y**, y que las columnas ya se encontraban fijas, se debió suplementar el mismo en la unión entre las columnas y el eje **X**, con motivo de alinear dicho eje con la posición del plato magnético de la mesa (en la toma de cuplas), y la cadena del horno para la descarga. Esta tarea requirió todo un turno de intervención con asistencia de grúa, dado que se debió desacoplar todo el eje **X** del pórtico, mantenerlo como carga suspendida hasta colocar los suplementos, y luego volver a abulonarlo. En la **Fig. 15** se muestra la zona de suplementado.

**Fig. 15: Suplementado del pórtico.**

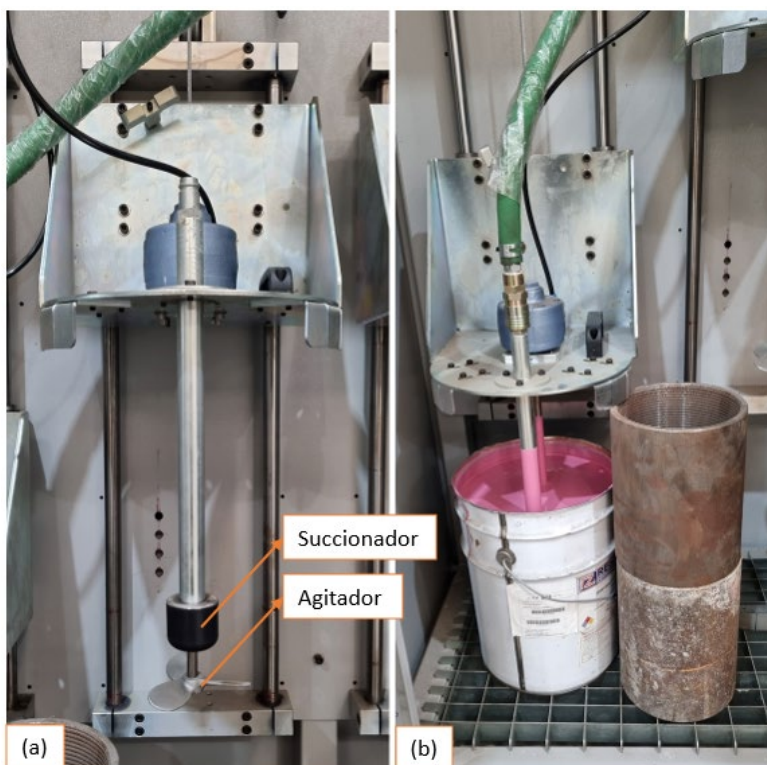
El primer inconveniente que se detectó al realizar las primeras pruebas con pintura es que los agitadores resultaban de mayor longitud que la altura de los tachos de pintura (**Fig. 20.a**), lo que ocasionaba que, al bajar las tapas para comenzar la mezcla y succión de pinturas, la parte inferior del agitador golpeaba contra el fondo del recipiente antes de que la tapa alcance el final de su carrera descendente. Este inconveniente no pudo resolverse hasta 2 días posteriores a las pruebas realizadas por falta de recursos mecánicos para realizar las adaptaciones, que básicamente consistieron en recortar los vástagos del agitador unos 200mm. Para evitar discontinuar las pruebas de pintura se recurrió a una solución provisoria como la mostrada en la **Fig. 20.b**.

**Fig. 20: Tapa móvil de los recipientes de pintura: (a) Visualización del problema; (b) Situación provisoria para no interrumpir las pruebas**

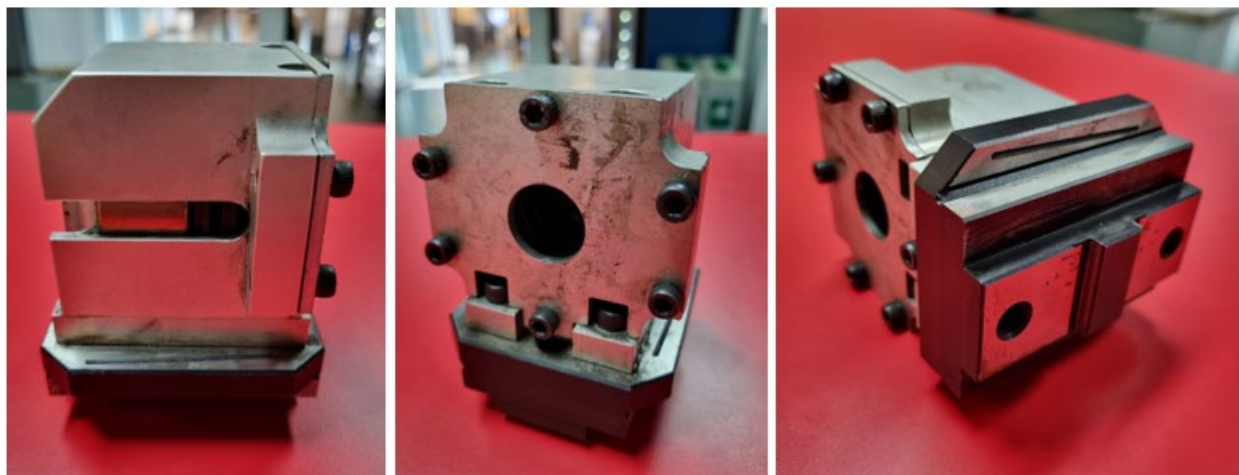
En la **Fig. 22** puede observarse con mayor detalle las cajeras del gripper. Al abrir este conjunto pudo notarse que, cuando se accionaba el mecanismo, el mismo resorte golpeaba contra la parte interna de la carcasa, frenando el movimiento antes de lo deseado y, por lo tanto, evitando que las garras se cierran la distancia requerida para el agarre.

Fig. 22: Cajeras del gripper de pintado exterior.

carcasa, las cajas se frenaban antes de lo requerido, por lo que el servo interpretaba que había llegado al torque deseado. Este problema fue difícil de encontrar en este servo, pero una vez identificado, sirvió para comprender las fallas que también se registraban en el gripper de terminación ([Sección 3.2.3.3](#)), el cual trabaja de forma similar.

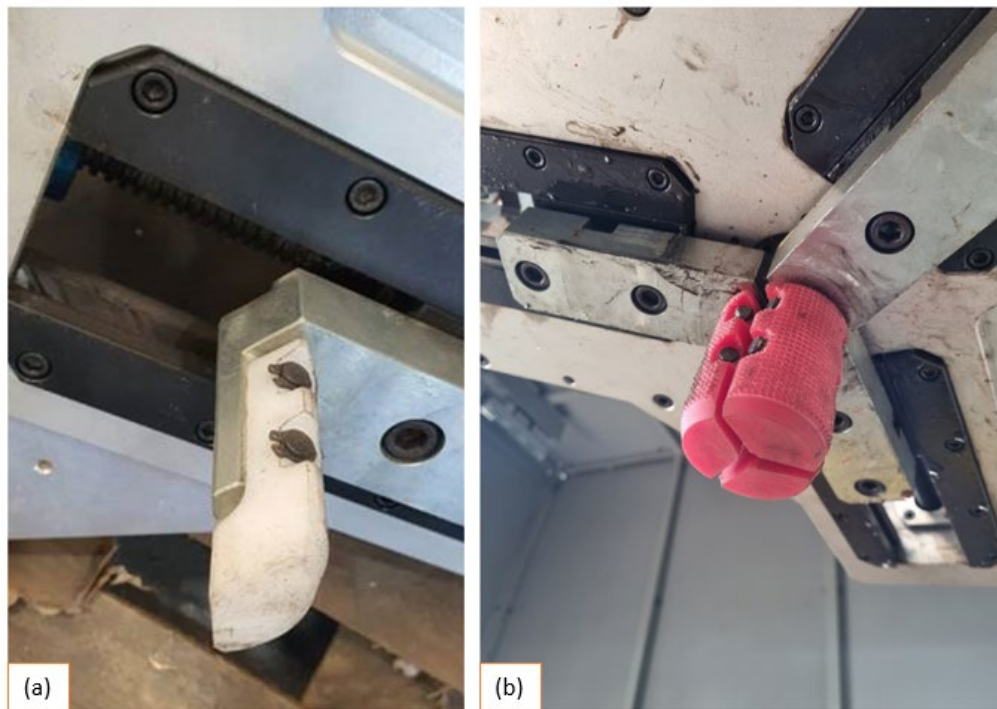
En la **Fig. 23.a** y **Fig. 23.b** se muestran las garras originales y las de reemplazo, respectivamente. El material original de las garras es delrin blanco (dureza 70 shore A). Las garras nuevas fueron fabricadas con Poliuretano (dureza 85-90 shore A), material que presenta mayor resistencia al desgaste y un límite elástico superior respecto al delrin, a lo que, en principio, resultaría más apto para la aplicación. Cabe destacar que se evaluaron otras alternativas, pero se decidió optar por el poliuretano dada su buena maquinabilidad y disponibilidad en el mercado local.

**Fig. 23: Garras del gripper de pintado exterior: originales (a) y rediseñadas (b)**

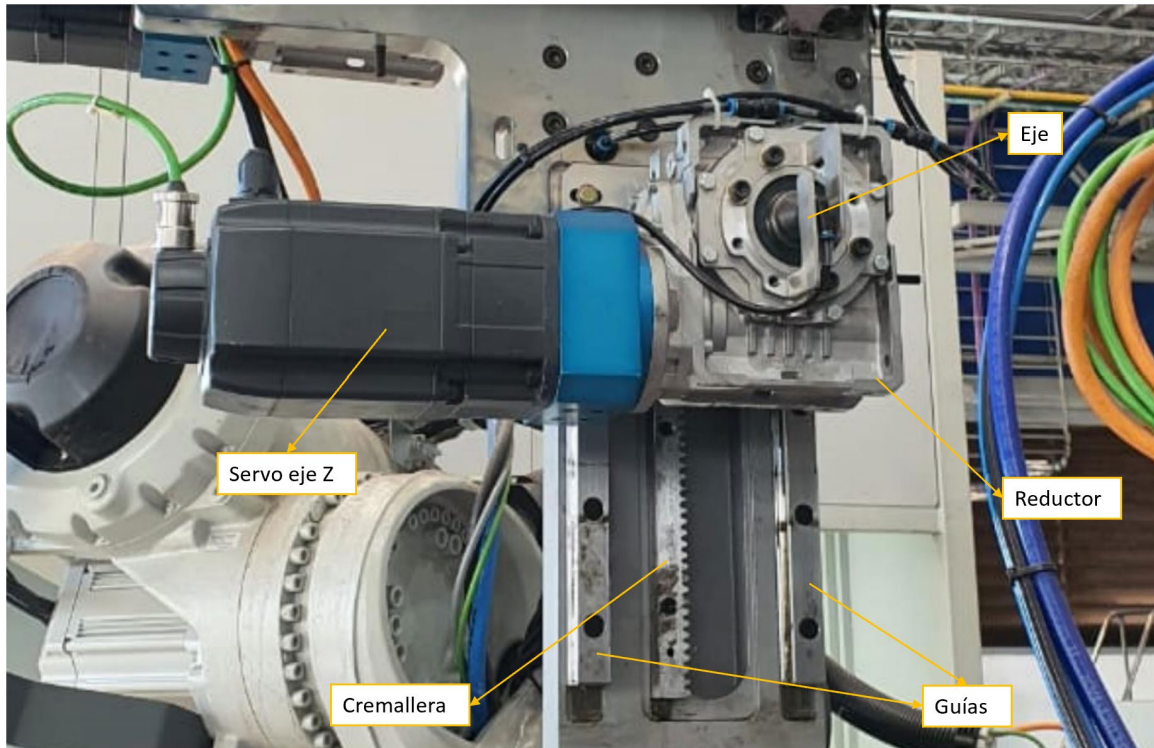
Con el servo nuevo funcionando correctamente, el día 05/08/2021 (4 días previo a la entrega de la Línea) ocurre una nueva falla en el eje **Z** del pórtico: durante las pruebas por bajar el Tiempo de Ciclo, el pórtico pasaba cuplas de la mesa giratoria a la cadena del horno, dejando una en cada posición hasta completar las 3 hileras de cuplas, lo que habilita la cadena a avanzar una posición. En un momento dado, debió reiniciarse la configuración del pórtico y el mismo "olvido" que ya había dejado una cupla en determinada posición. En su carrera descendente para dejar la cupla cargada en la posición ya ocupada, ambas cuplas colisionaron y se produjo la rotura de la cremallera vertical y del piñón. En la **Fig. 24** se presenta el sistema descripto.

Fig. 24: Sistema de empuje vertical del pórtico de pintado.

Tanto el eje del reductor como el piñón y la cremallera son comerciales marca Gudel, pero al ser importados los tiempos de provisión son muy extensos. Dado que en las instalaciones del proveedor se contaba con repuestos del piñón y la cremallera, se puede agilizar el cambio programando una intervención 2 días después de la rotura.

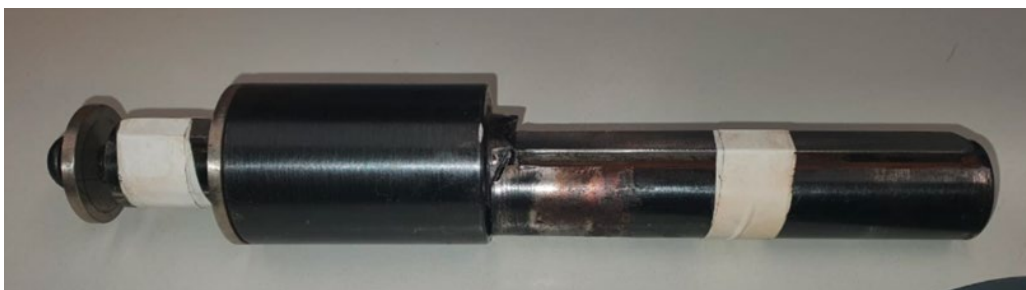
El día 04/11/2021, ya con la Línea trabajando netamente operativa ocurrió un accidente que derivó en la rotura del eje del piñón que moviliza el carro del pórtico en sentido vertical (eje **Z**). En el movimiento descendente de la tapa para realizar el pintado de cuplas, se desenroscó el vástago y quedó dicha tapa pegada a la parte superior de la cupla. Cuando la cupla llegó a la posición de toma del pórtico en la mesa giratoria, el pórtico descendió para tomar la cupla y el gripper golpeó contra dicha tapa, ocasionando la rotura mencionada. En la **Fig. 25** se presenta el eje del piñón roto.

Fig. 25: Eje del servomotor roto.

Si observamos el eje, y más aún al revisar el plano, notamos un error de diseño al encontrar que los cambios de sección no poseen radio de acuerdo, motivo por el cual se tienen elevados concentradores de tensión que producen tensiones localizadas superiores a la fluencia del material, generando plastificación localizada y aumentando el riesgo de rotura por fatiga. Por otro lado, el material con el cual fue construido el eje es un SAE1045, el cual presenta una alta dureza y resistencia mecánica por su alto contenido de carbono, lo cual explica la fractura frágil.

Se rediseñó el eje agregándole radios de acuerdo de 5 mm y modificando levemente la posición de la ranura del chavetero, sin afectar la funcionalidad de la pieza. Con este nuevo plano realizado a mano, se solicitó al Taller Mecánico de Siderca (TAME) refabricar el eje. Además, se pidió cambiar el material por un SAE4130, el cual presenta mejores propiedades mecánicas y un límite de fluencia superior debido a su refuerzo con Cromo/Molibdeno, y una menor fragilidad por su contenido de Carbono más bajo. El eje fue fabricado en el día y fue instalado en la Línea al día posterior a la falla.

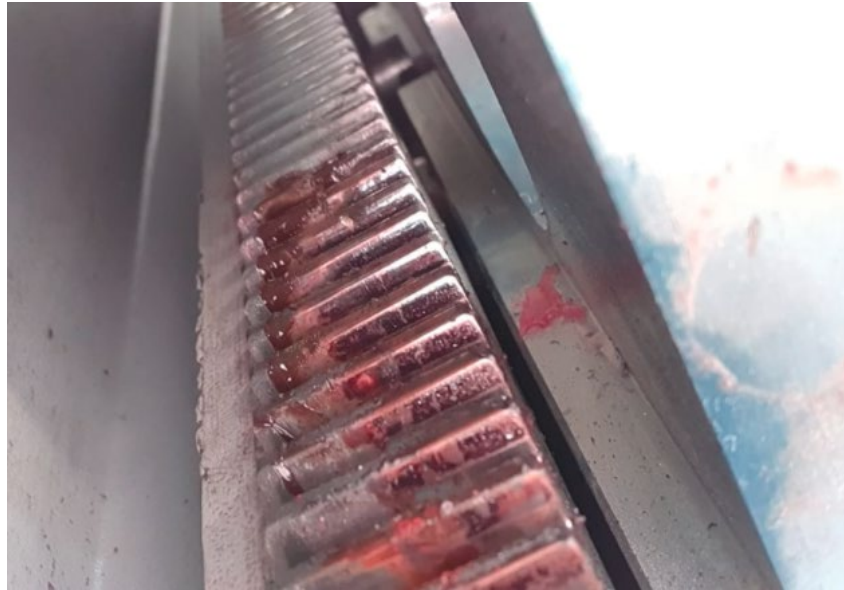
A su vez, también resultó en un leve daño en la cremallera, donde se puede observar un rallado de algunos dientes en la **Fig. 23**. Sin embargo, esto no influyó en la operatoria normal de la misma, solamente se sopleteo la viruta y quedó operativa.

**Fig. 26: Daños en la cremallera.**

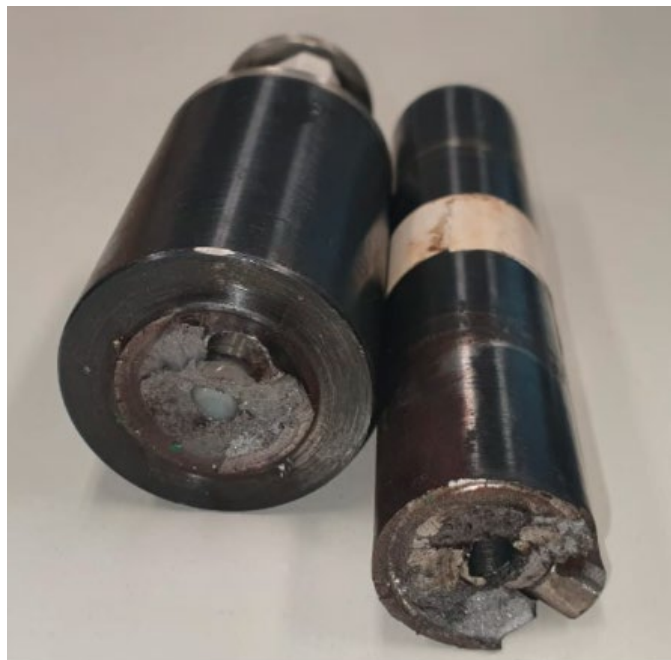
Al momento del impacto no salto ninguna protección, a pesar de que en ese punto de la trayectoria la velocidad es muy baja. En la **Fig. 27** se presenta la superficie de fractura a ambos lados del eje. Si evaluamos la falla notamos una fractura frágil que se origina en el cambio de sección y se extiende hasta la cavidad para la chaveta.

**Fig. 27: Superficie de fractura del eje del servomotor.**

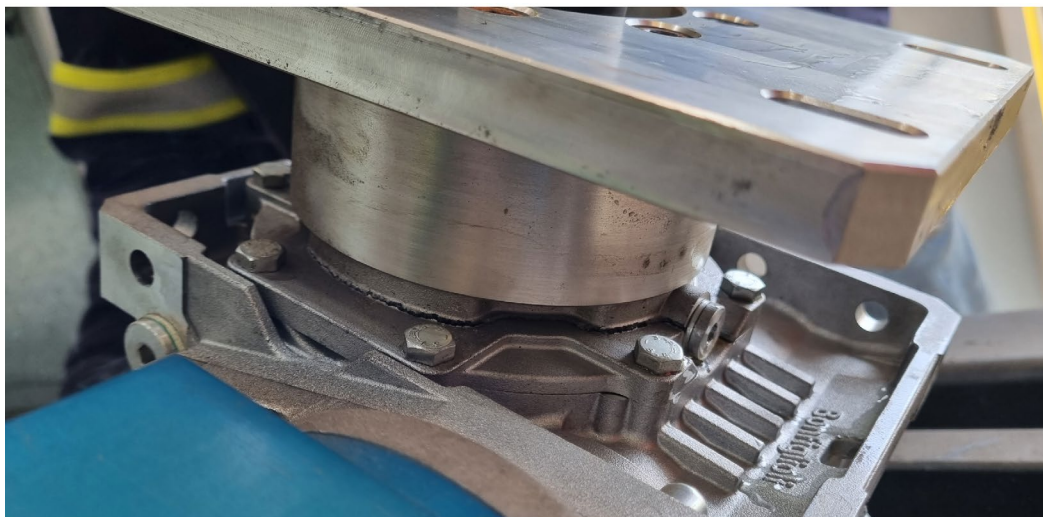
En una de las visitas del proveedor (semana 12), mientras se realizaban pruebas para bajar el tiempo de ciclo del pórtico de pintado, surgió un grave inconveniente que generó más retrasos en los tiempos de inicio de producción. Lo que sucedió es que se configuró una velocidad excesiva del eje **X** del pórtico, combinado con una baja desaceleración al llegar al llegar hacia la cadena del horno, lo que provocó que el final de carrera eléctrico no detecte la posición de pasada del pórtico y derivó en un impacto contra el tope mecánico a una velocidad excesiva. Esto ocasionó la rotura de la carcasa del reductor del servomotor, según se visualiza en las imágenes de la **Fig. 28**.

**Fig. 28: Rotura de la carcasa del reductor.**

La rotura del reductor del servomotor del eje X produjo un día de retraso en la PEM. Este tiempo resulto relativamente poco comparado con las dimensiones del inconveniente, dado que en las instalaciones del proveedor contaban con un servomotor y reductor de las mismas características que el que falló.

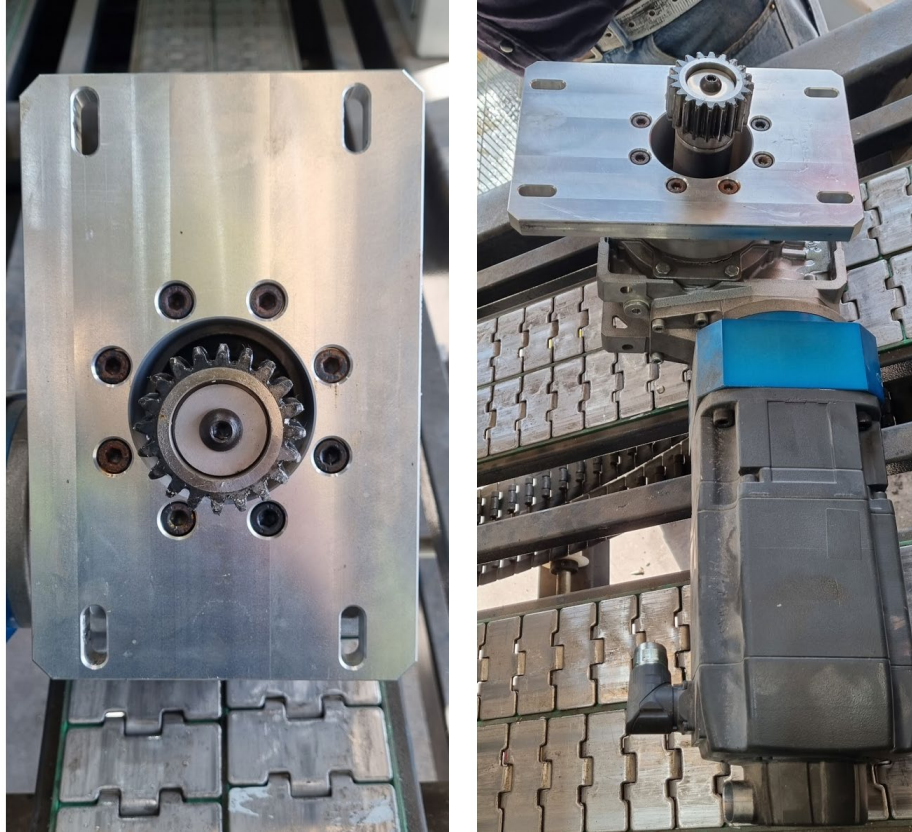
Fig. 29: Desalineación del eje del reductor.

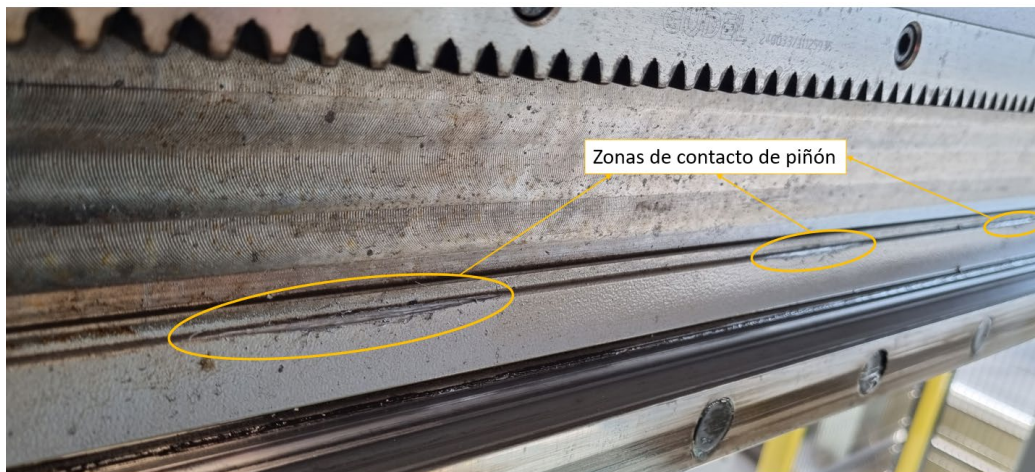
Fig. 30: Contacto del piñón con el pórtico a causa de la rotura.

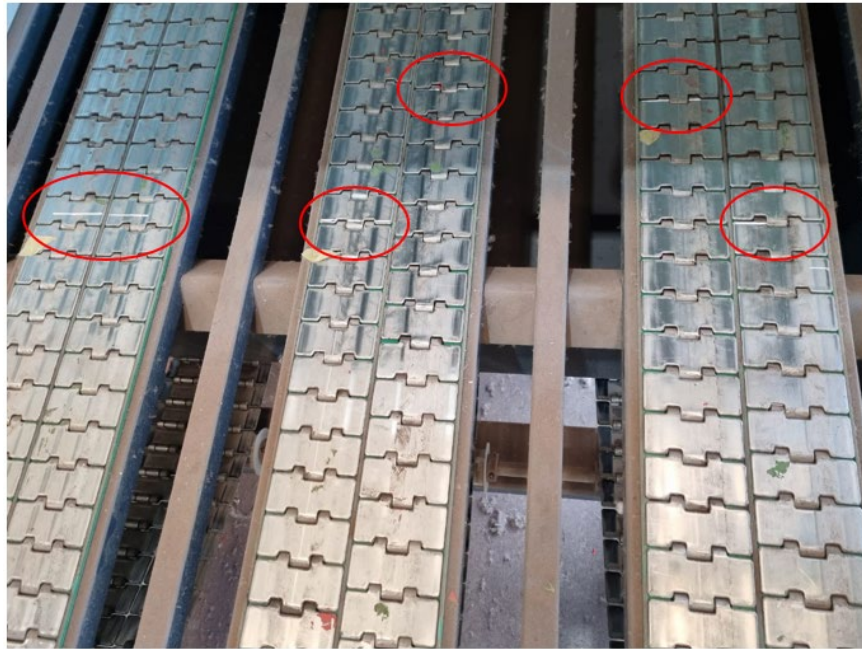
Para analizar este desfase se marcó una línea recta al inicio del recorrido de la cadena y se evalúa el desfase al completar una vuelta completa. Esto se realiza con la cadena descargada. En la **Fig. 30** se visualiza el desfase luego de una vuelta. Podemos notar un adelanto en un lateral de la cadena central, y en otro de la cadena derecha.

**Fig. 33:** Prueba realizada para observar el desfase de cuplas en el horno.

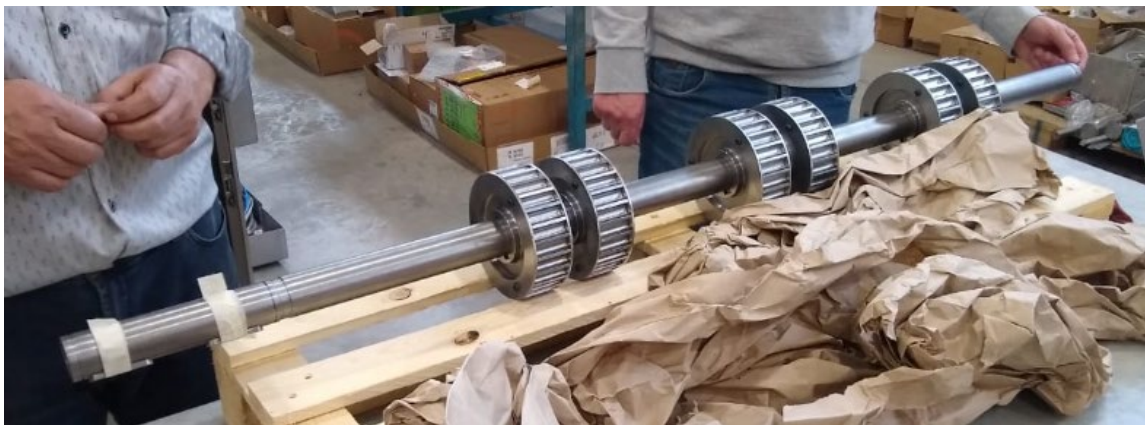
Al encontrar este desfase se desarmó el conjunto y se verificó el eje motriz, encontrando que los piñones de las cadenas que se adelantaban tenían un diámetro primitivo más chico que las otras 4. Se envió a refabricar el eje y todos los piñones, lo cual demoró 2 semanas, y luego se programó una intervención para reemplazarlo. Este inconveniente quedó resuelto y no volvió a presentarse el problema de desfase. En la **Fig. 34** se observa el eje reemplazo, previo a su montaje.

**Fig. 34:** Nuevo eje motriz de la cadena del horno.

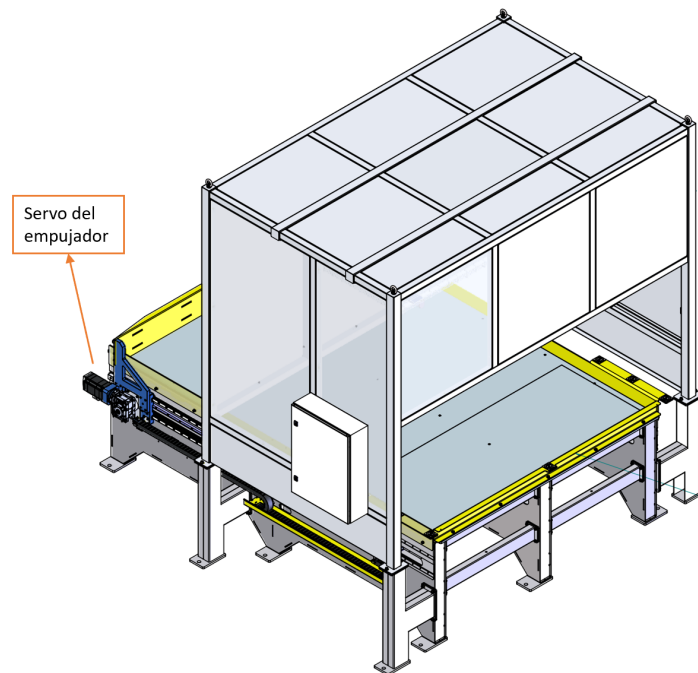
Mientras se realizaban pruebas con cuplas de  $\varnothing 2 \frac{7}{8}$ ", el día 10/09/2021 se sintió un ruido muy fuerte como de rozamiento entre piezas metálicas, seguido de un traqueteo y posterior humo sobre la brida que une el servomotor con el reductor del canal de entrada de cuplas de la Línea. En la **Fig. 35** se visualiza el servo en cuestión.

Fig. 35: Sistema de carga de cuplas.

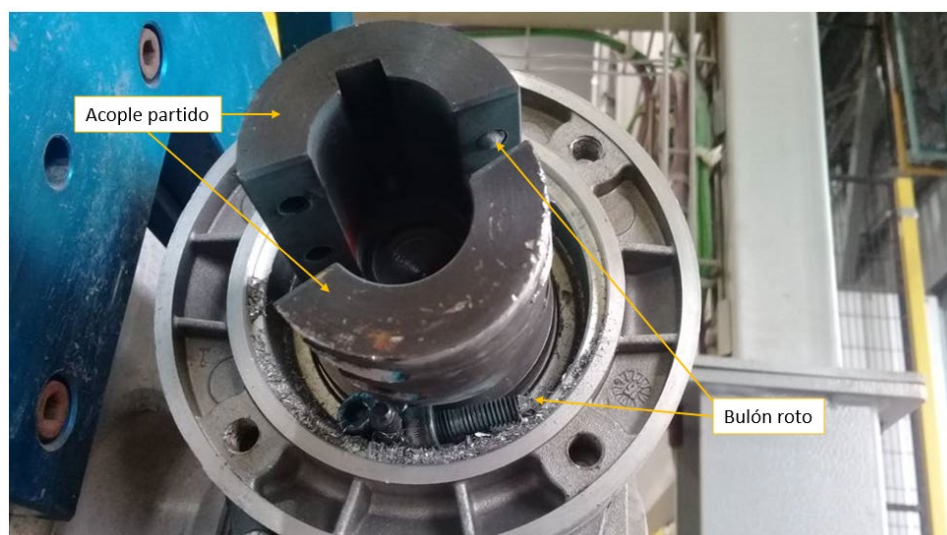
Al desarmarlo, se encontró que uno de los tornillos del acople partido (que vincula el servo con el reductor) se había cortado, lo que produjo que este se abriera y comiera la parte interna de la carcasa. En la **Fig. 36** podemos notar el tornillo partido y la viruta resultante del contacto mencionado.

Fig. 36: Vinculación servo-reductor.

Observando la superficie de fractura notamos que la falla fue progresiva, generando una zona de rotura dúctil, y otra zona de rotura frágil dada cuando la sección remanente era muy chica para soportar el esfuerzo. Por la sección de corte podemos notar una falla por fatiga de tracción-compresión.

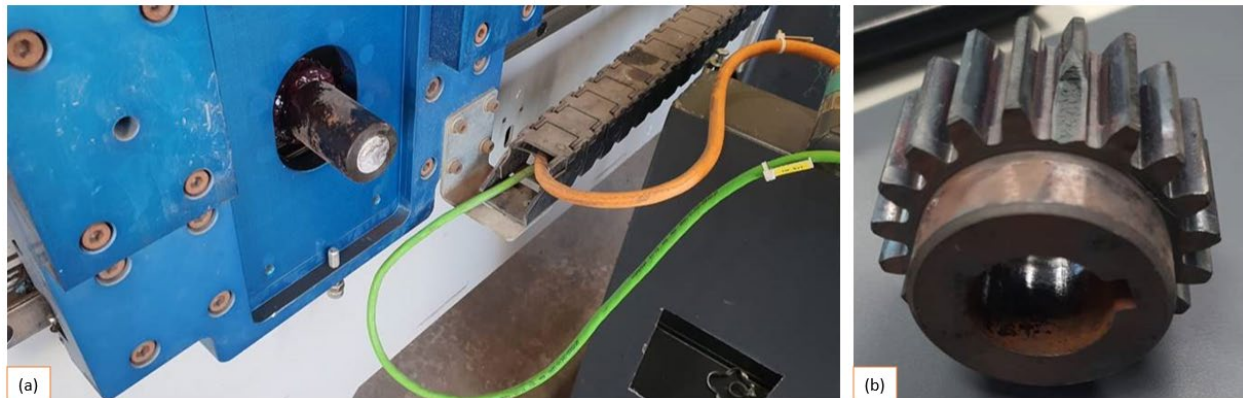
El día 23/10/2021 ocurre la rotura del eje y uno de los dientes del piñón del reductor acoplado al servo del empujador de la mesa de entrada de cuplas. En la **Fig. 37.a** se observa el eje partido y en la **Fig.37.b** el piñón con su diente roto.

Fig. 37: (a) Eje y (b) piñón del reductor rotos.

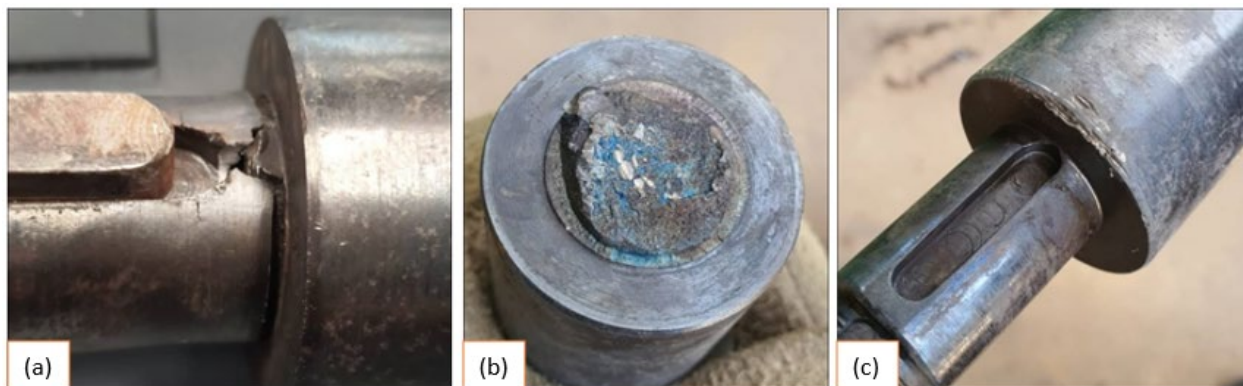
Analizando la falla se observa que se originó en la zona de cambio de sección del eje y se extendió hasta la ranura de la chaveta. Similar al caso que se presentó con el eje del servomotor del pórtico en la [Sección 3.2.2.6](#), notamos un mal diseño del eje dado que no posee radio de acuerdo y, por lo tanto, se tiene un gran concentrador de tensiones en dicho cambio de sección. Si observamos este eje en particular, el problema se ve agravado dado que la distancia del chavetero al cambio de sección es muy acotada (**Fig. 38**). Esta combinación de mal diseño junto con los esfuerzos generados en los ciclos de arranque y parada del motor propició las condiciones para el inicio y propagación de una fisura por fatiga alternativa que fue avanzando hasta que la sección remanente del eje era muy chica para soportar el torque y se terminó generando una fractura frágil.

Fig. 38: Eje roto: (a) Origen de fisura, (b) Superficie de fractura y (c) Error de diseño.

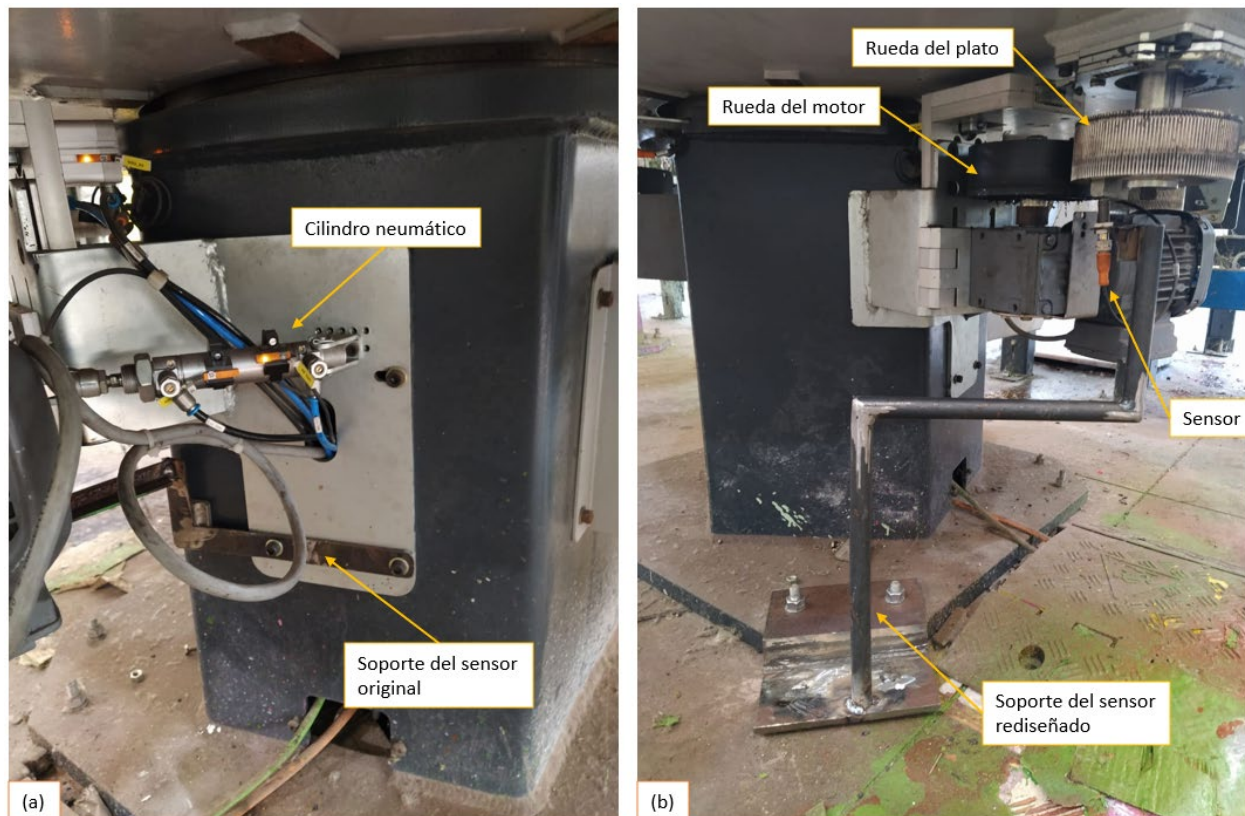
**Fig. 42:** Empujador del acople y soporte del sensor instalado.

Para resolver este inconveniente se procede a fabricar un soporte de fijación al piso para el sensor, para independizarlo de los movimientos del motor. En la **Fig. 42** puede observarse el mecanismo y el soporte fabricado para el sensor. Notar que, en esta figura, también se observa implementada la rotación de la carcasa del motor.

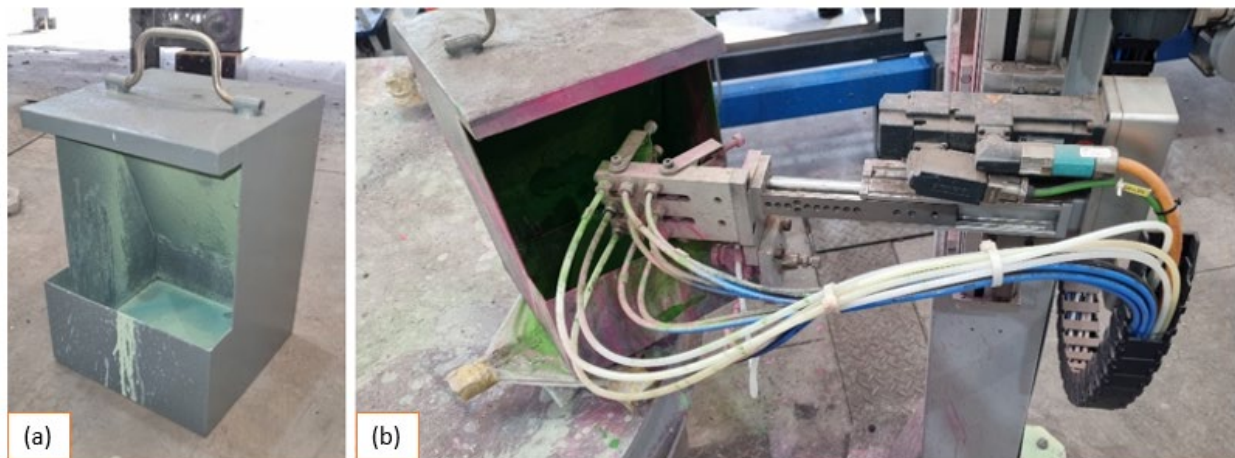
Fig. 48: (a) Dispositivo para purgado y (b) forma de uso.

Dicho esto, resulta necesario contar con una contención para poder realizar el purgado del cabezal de franjeado sin ensuciar la zona de trabajo. Es por eso que se diseña y se fabrica el dispositivo mostrado en la **Fig. 48.a**. En la **Fig. 48.b** se presenta el sistema realizando el purgado.

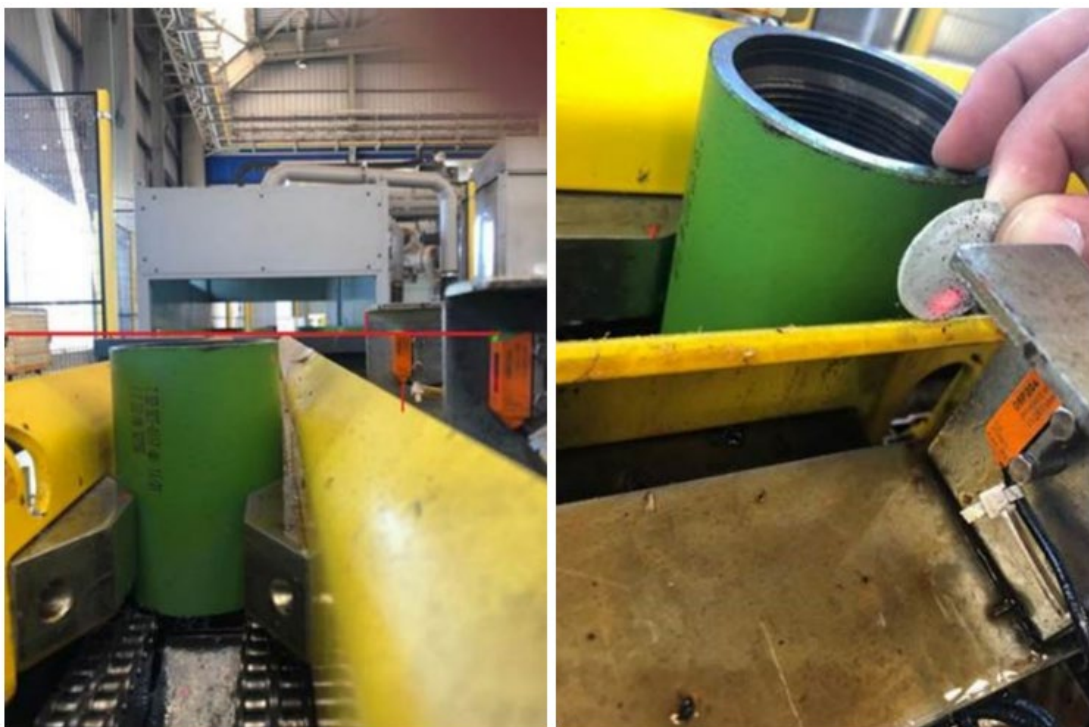
Ya durante la curva de arranque de la Línea se detecta un inconveniente con los sensores en la estación de aceitado y se pide asistencia al equipo de Ingeniería para solucionarlo. Para cuplas de altura inferiores a 135mm, los sensores no detectaban su presencia, dejándolas pasar por la estación sin frenarlas y, por lo tanto, sin aceitarlas. En la **Fig. 53** se representa la problemática y puede notarse que la luz emitida por los sensores pasa muy cercana al borde superior de las guías del canal. La imagen tomada es con cuplas de 135mm de altura.

**Fig. 53:** Descripción del problema con sensores.

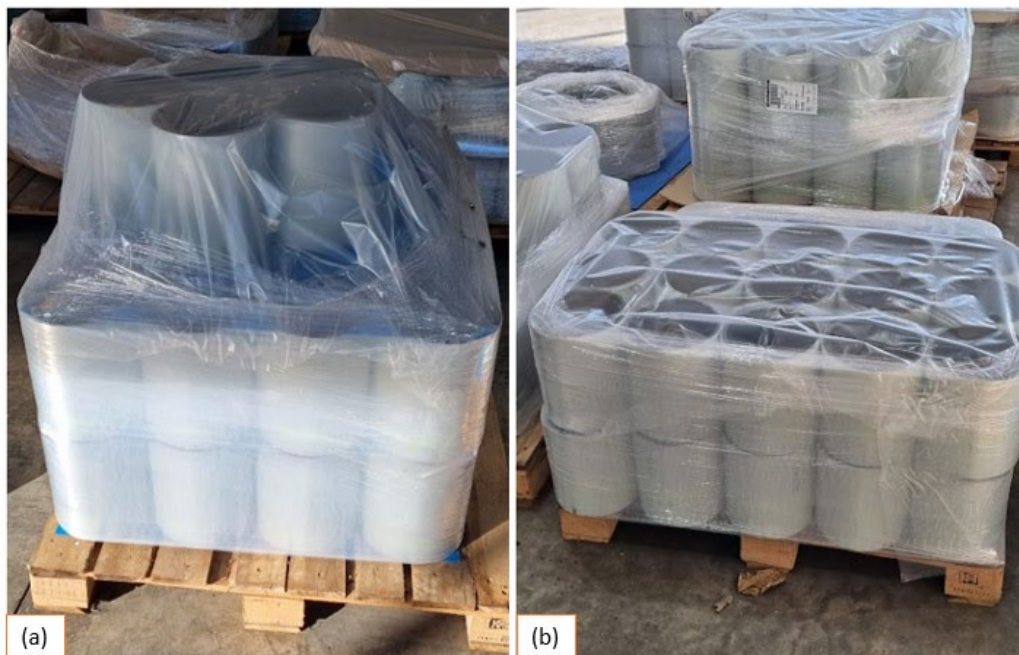
**Fig. 56: Pallets envueltos: (a) primeras pruebas y (b) luego de bajar el film a su límite inferior.**
