INSTITUTO TECNOLÓGICO DE BUENOS AIRES – ITBA

**ADECUACIÓN DE UN SITIO AFECTADO POR  
TRICLOROETILENO Y OTROS SOLVENTES  
CLORADOS:  
Caracterización sistemática y remediación  
de un pasivo ambiental en la Provincia de  
Buenos Aires**

TESIS PRESENTADA PARA LA OBTENCIÓN DEL TÍTULO DE MAGÍSTER EN GESTIÓN AMBIENTAL

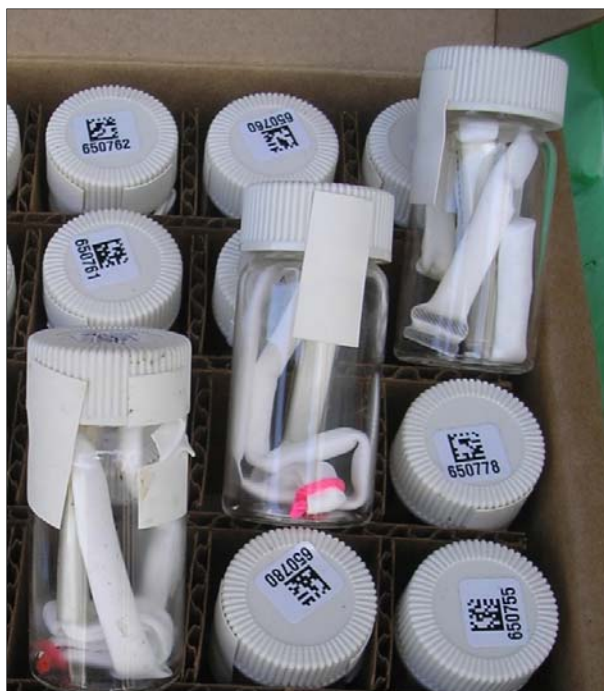
El muestreo pasivo de gases se realizó a través de módulos de GORE-SORBER® provistos por el laboratorio GORE de Estados Unidos. Cada uno de estos módulos contiene adsorbentes (carbón activado y resinas poliméricas específicas), que por su afinidad cubren un amplio espectro de adsorción de COV y COSV. Los adsorbentes están enfundados en un cordón inerte, hidrófobo, microporoso y permeable a los gases.

Figura 5 - Viales conteniendo módulos de muestro de gases pasivos del suelo

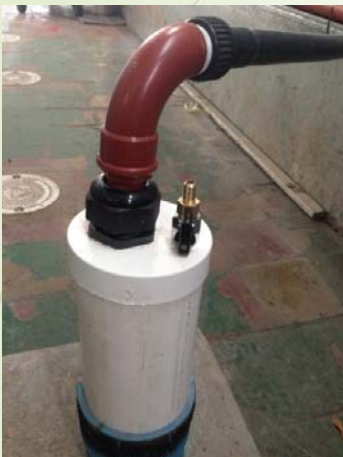
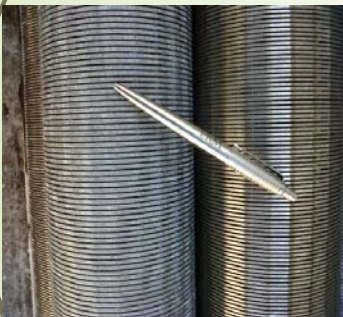
**Cabezal de pozo de extracción por Vacío**

**Filtros de ranura continua de Acero Inoxidable compatible con Solventes Clorados**

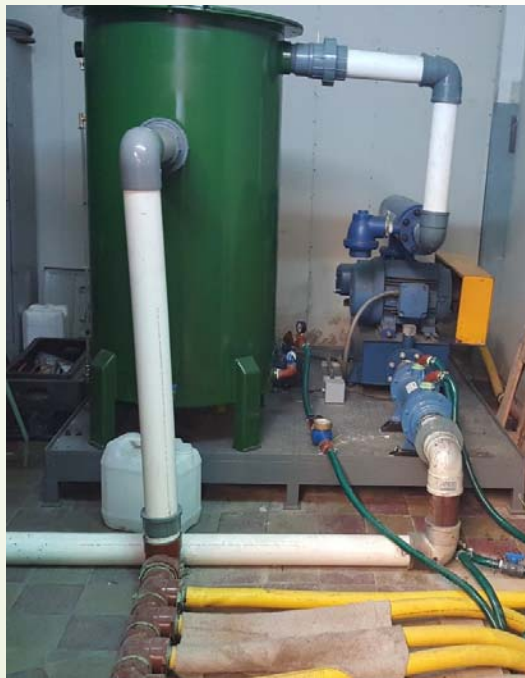
**Extracción por Vacío de Dos Fases**

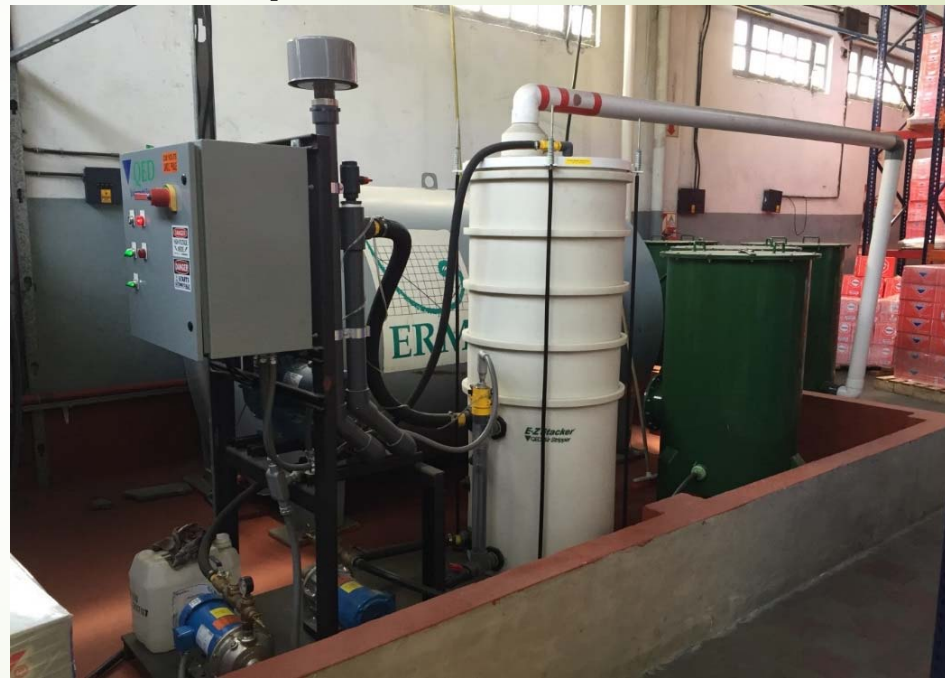
**Bombeo y Tratamiento con Torre de Stripping y captación de Volátiles en Filtros con CAG**
