**INSTITUTO TECNOLÓGICO DE BUENOS AIRES – ITBA**

# **Caracterización de material y análisis de proceso de fabricación de un acero aleado API 60K**

**AUTOR/ES: Gonzalez Calderón, Facundo (Leg. N° 56072)**

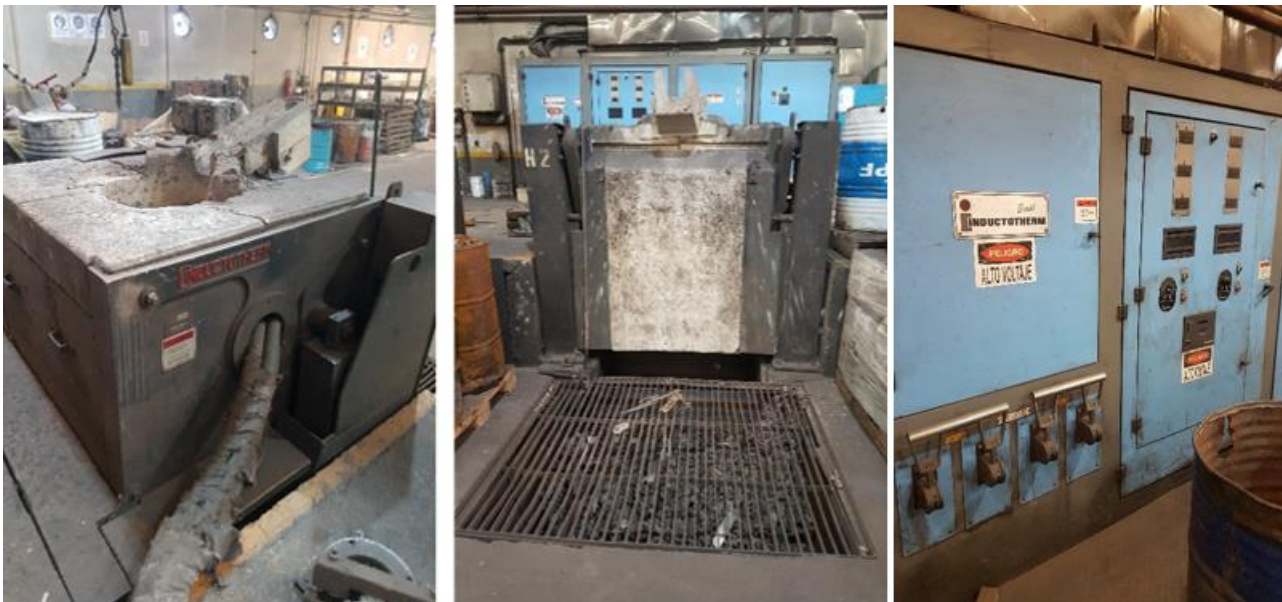
*Figura 1. Horno de inducción INDUCTOTHERM y su unidad de potencia*

Los hornos utilizados en la empresa son hornos de inducción INDUCTOTHERM con revestimiento básico y capacidad de carga de 1,5 y 2 toneladas (ver Figura 1). El acero obtenido mediante este tipo de hornos es menos frágil que los obtenidos con hornos ácidos. Este tipo de hornos son propensos a agrietarse y por eso requieren del recambio periódico de su revestimiento. También tienen la desventaja de que su escoria es fría y de poco contacto con el acero, lo cual limita las posibilidades de efectuar procesos metalúrgicos. Es por esto que las características y la calidad de la materia prima son de especial importancia en estos casos. En el caso de Microwen S.A. la materia prima está compuesta principalmente por chatarra de acero de estampa, retorno de procesos propios y paquetes de chapa compactada, como se muestra en la Figura 2 . Estos se cargan en los hornos con una cama de grafito, el cual baja el punto de fusión del acero.

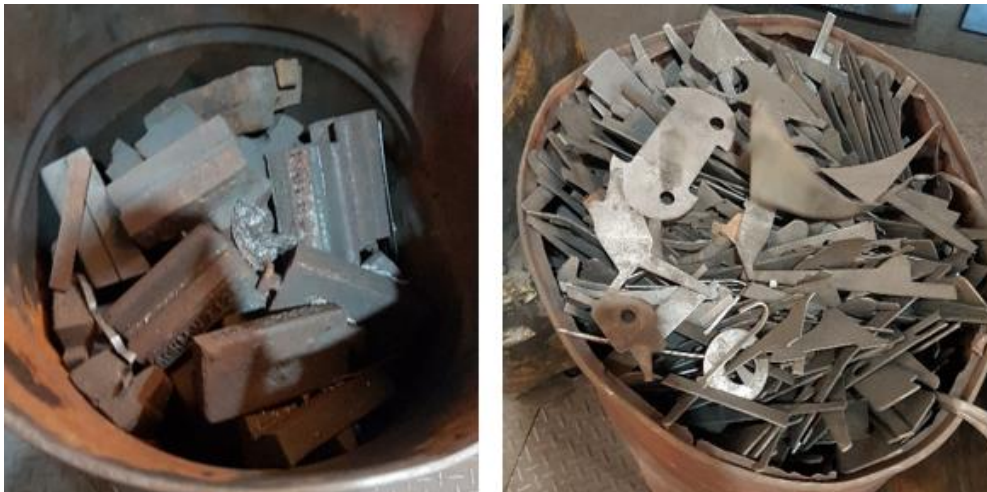
*Figura 2. Materia prima en forma de retorno de producción (izquierda) y recortes de chapa (derecha)*

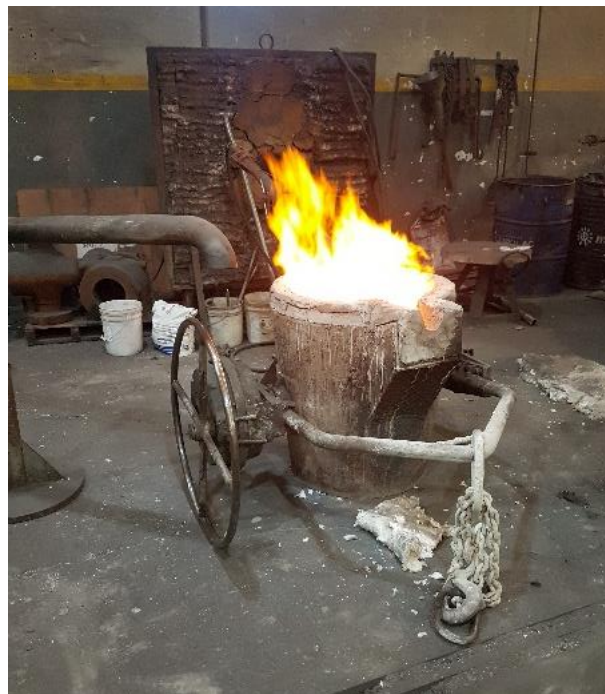
*Figura 3. Cuchara de colado siendo precalentada por encima de los 1000°C con quemadores*

El proceso de fundición en el horno suele tardar entre 2 y 3 horas aproximadamente, dependiendo del tamaño del lote. Los mismos cuentan con una unidad de potencia, como la que se muestra en la Figura 1 a la derecha, que proporciona una potencia de aproximadamente 300kW por tonelada a través de bobinas de cobre refrigeradas por agua. El interior del horno alcanza una temperatura de 1650°C, suficiente para fundir la carga. Por otro lado, se calienta la cuchara con quemadores por encima de los 1000°C para minimizar el enfriamiento del acero al vaciarlo del horno (ver Figura 3).

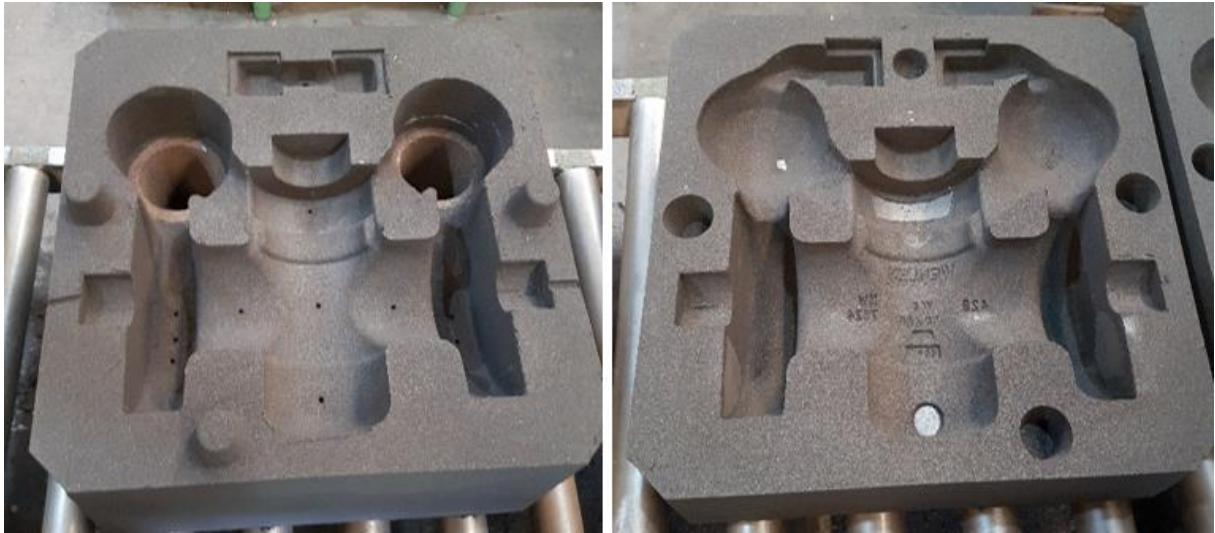
*Figura 5. Negativos impresos en arena de silicio con aglomerante de resina*

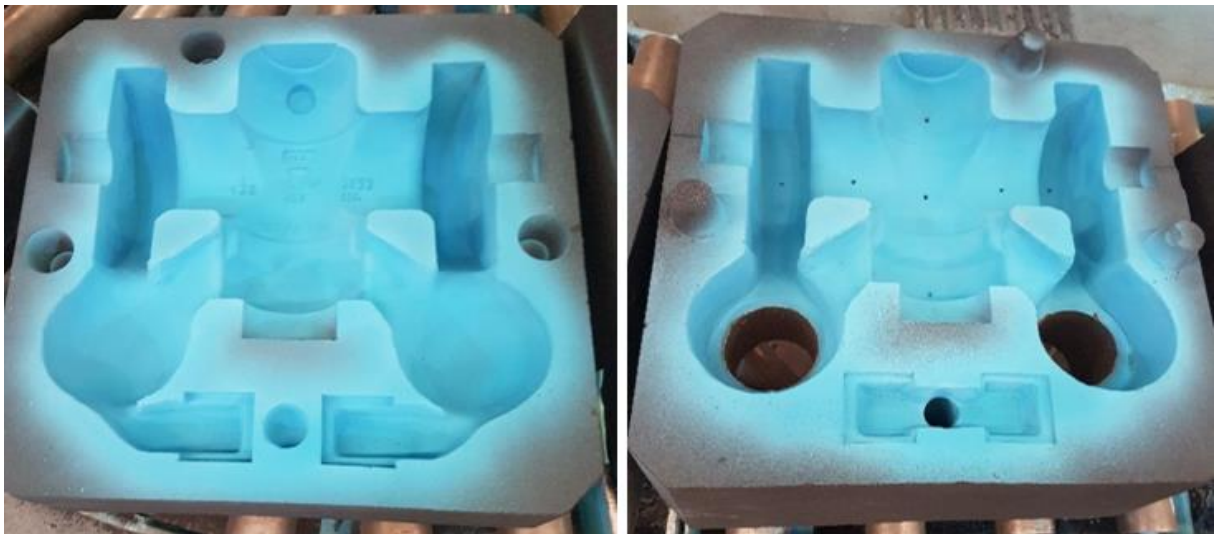
*Figura 6. Superficie interior de molde de arena con revestimiento de pintura a base de circonio*

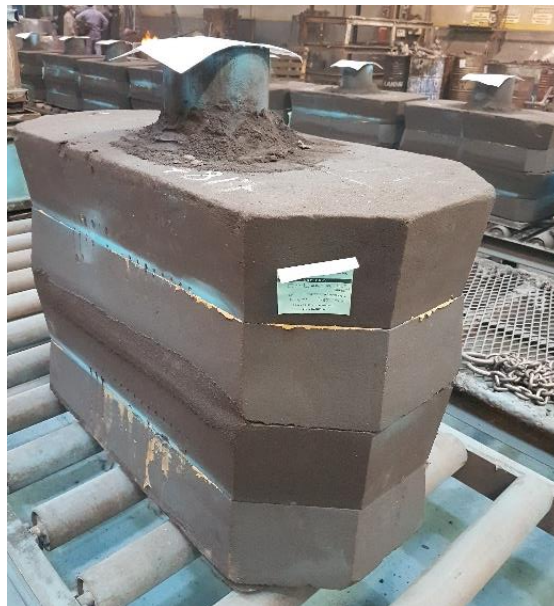
*Figura 7. Molde ensamblado, secado y revisado, listo para ser llenado*

En las figuras a continuación se muestra el proceso de producción y armado de un molde de arena de sílice, con aglomerante de resina y pintura a base de circonio. El proceso comienza con el ensamblado del molde en cajón de madera (Figura 4); siguiendo con la colocación de la arena nueva mezclada con arena reciclada y resina aglomerante (Figura 5); revestimiento de pintura a base de circonio para mejorar la terminación superficial de la pieza y evitar defectos de colada (Figura 6); y finalmente secado, ensamblado y revisión del molde final (Figura 7).

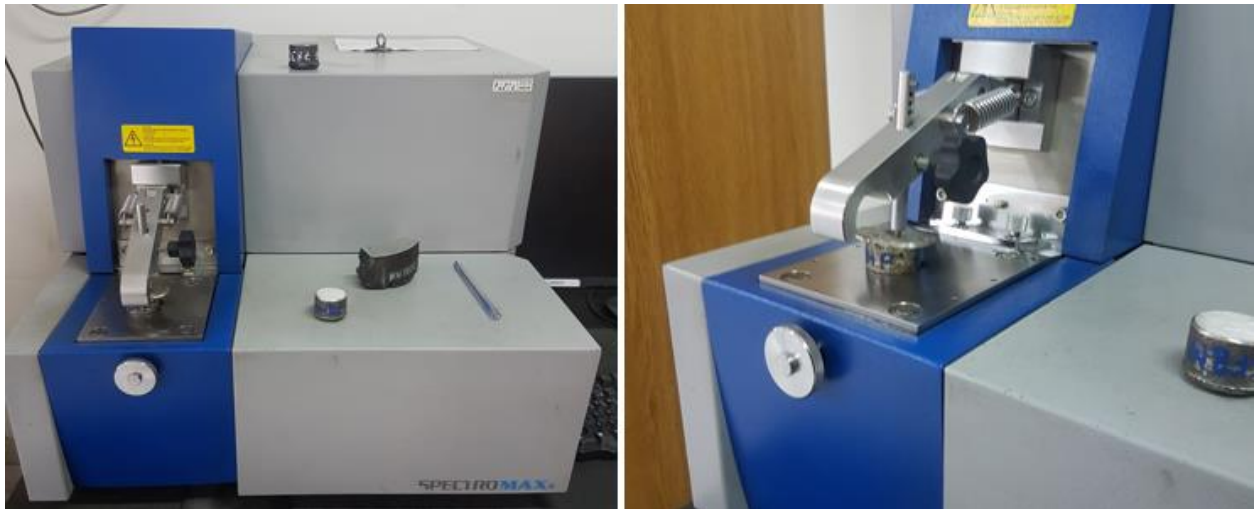
*Figura 8. Espectrómetro marca SPECTROMAX utilizado para los ensayos de composición química. A la derecha se observa una muestra pulida y colocada en posición para su análisis.*

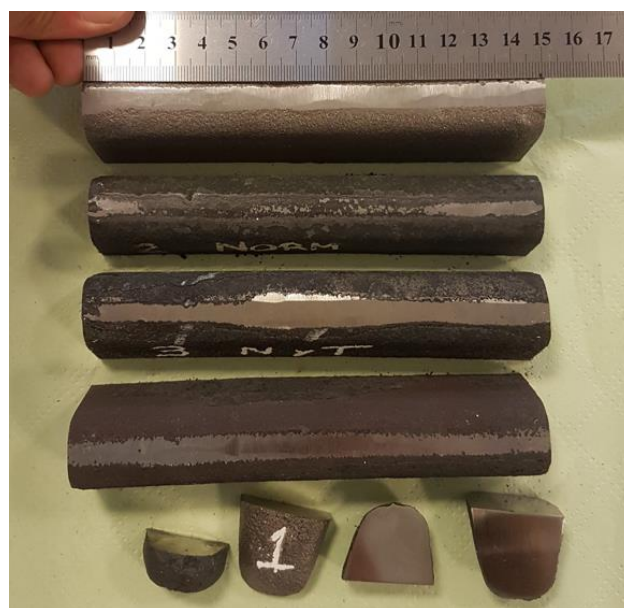
*Figura 9. Probetas preparadas siendo inspeccionadas mediante un estudio macrográfico*

En el caso del estudio en cuestión, se inspeccionaron macroscópicamente todas las muestras durante el preparado de los distintos ensayos. Se estudiaron todas las superficies y planos de corte realizados en busca de imperfecciones y defectos de colada. En la Figura 9 se muestra un registro del estudio visual de probetas durante su preparación.

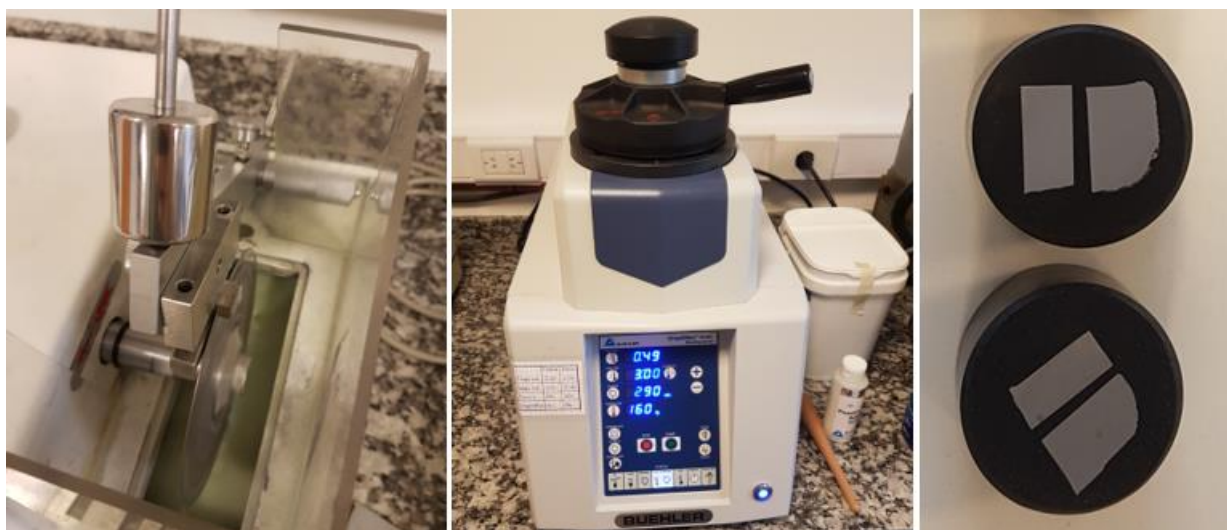
Figura 10. De izquierda a derecha: Corte de porción representativa de metal mediante cortadora metalográfica; Inclusionadora donde se inserta la muestra metálica en una pastilla de resina; Muestra pulida previo a ataque químico.

La preparación de las muestras se realiza tomando una pequeña porción representativa del metal a estudiar, cortada evitando o minimizando cualquier transferencia de calor mediante el uso de una cortadora especial metalográfica. Luego se inserta la muestra en una pastilla de resina, facilitando así su manipulación. Esto se logra con la ayuda de una máquina inclusionadora que funde y solidifica resina alrededor de la muestra. La pastilla se pule con lijas de grano progresivo hasta obtener una superficie metálica plana y espejada. Esta superficie es luego atacada químicamente para revelar un contraste entre las zonas de mayor concentración de carbono y aquellas con fracción mayoritaria de hierro. Finalmente, se lleva la muestra a un microscopio óptico para observar las diferentes fases y estructuras reveladas en el metal. Las imágenes obtenidas son analizadas identificando directamente los microconstituyentes del metal o mediante comparación con metalografías publicadas en manuales con la finalidad de servir de referencia para este tipo de estudios. En estos manuales se describen las particularidades de distintos materiales y dentro de cada uno las distinciones según los tratamientos térmicos o químicos a los cuales fueron sometidos. Uno de los manuales más utilizados en este tipo de prácticas, y particularmente utilizado en la realización de el presente trabajo, es el manual de metalografías y microestructuras para metales de ASM<sup>[7]</sup>. En la Figura 10 se muestran algunas partes y máquinas utilizadas en el proceso de preparación de muestras.

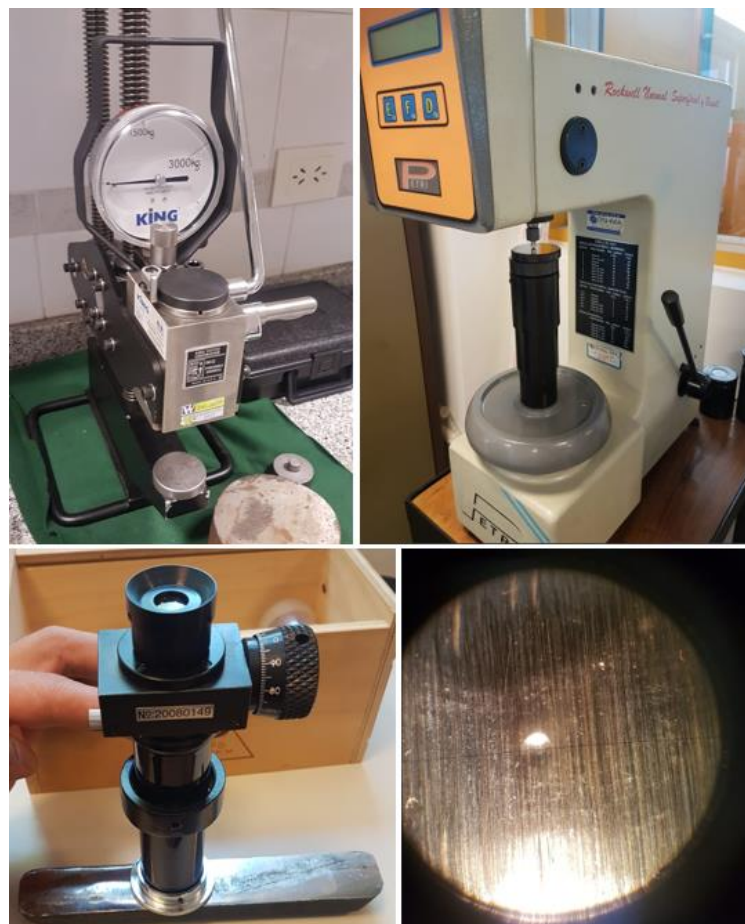
Figura 11. En las imágenes superiores se muestran algunas de las máquinas utilizadas para la medición de dureza; en las imágenes inferiores se muestran una lupa de medición y la indentación medida.

Para el trabajo en cuestión se realizaron ambos ensayos y se adoptaron distintos métodos. Para Microdureza se utilizó el método Vickers con indentador tipo pirámide de diamante, con distintas cargas y escalas según la dureza estimada del microconstituyente a medir (HV1 y HV0,5). La calibración de los equipos se verificó antes de cada tanda de ensayos utilizando patrones de dureza estándares adecuados para cada método. Para la medición de la dureza macroscópica de las muestras se utilizaron los métodos Rockwell B, C y Brinell (HRB, HRC y HB respectivamente) con indentadores esféricos de distinto tamaño según el método. En particular, para acero fundido se recomienda utilizar el método Brinell con indentador de bola de diámetro grande debido a la heterogeneidad del material bruto de colada. Las máquinas utilizadas fueron un durómetro marca PETRI, propiedad del ITBA; un durómetro marca KING, propiedad de Microwen; y un micro durómetro, propiedad del ITBA. Se aplicaron las normas ASTM adecuadas para cada tipo de ensayo<sup>[8][9]</sup>. A continuación, en la Figura 11 se muestran algunos de los equipos utilizados.

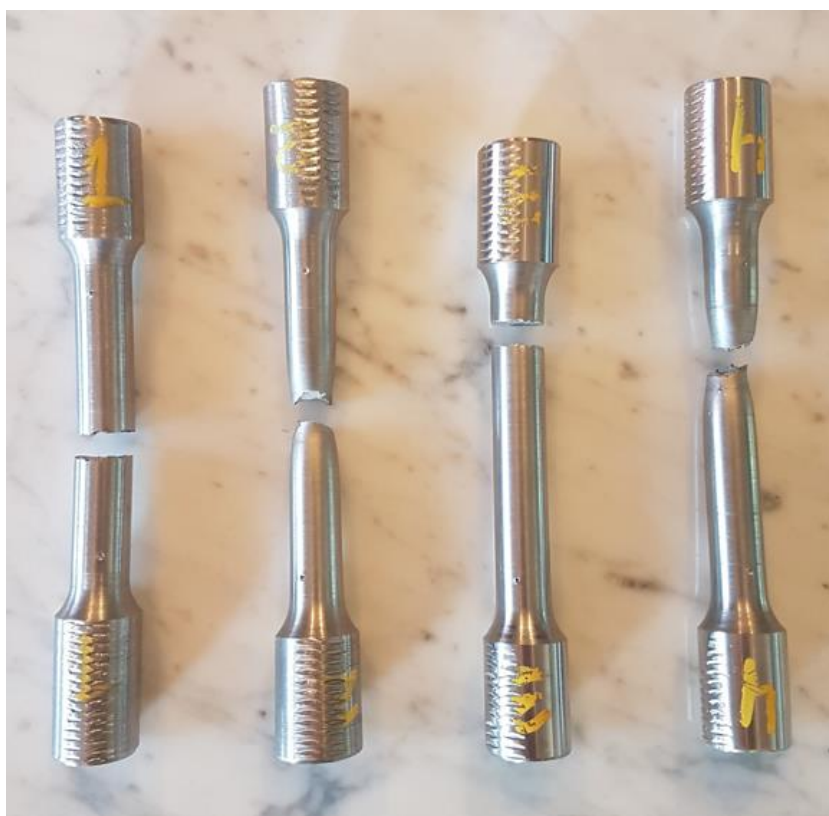
*Figura 12. Probetas de tracción cilíndricas luego de ser ensayadas.*

El ensayo de tracción de un material permite medir la deformación del mismo al aplicar una fuerza conocida. Esto nos sirve para luego calcular propiedades tales como la tensión de fluencia, módulo de elasticidad, tensión, estricción, alargamiento a la rotura del material, entre otras. Para ensayar una muestra del material es necesario seguir una serie de parámetros específicos de carga y geometrías particulares de probeta que vienen delimitadas según norma<sup>[10]</sup>. Las máquinas de ensayo de tracción son construidas generalmente con un cabezal fijo y otro móvil, los cuales traccionan de la muestra de material en una única dirección con velocidad controlada. La aplicación de la fuerza sobre la probeta es lenta, buscando un efecto cuasi estático en el material tensionado y unidireccional. La misma es medida mediante una celda de carga sensible a la fuerza aplicada por el cabezal, mientras que el desplazamiento es controlado por el sistema operativo de la máquina. Si bien el desplazamiento del cabezal debería ser idealmente igual a la deformación del material en esa dirección, el agarre de la probeta resulta imperfecto y la geometría de la zona de fijación de la probeta puede inducir mediciones incorrectas. Es por esto que para la medición más precisa de la deformación del material se recurre a extensómetros fijados a la zona central de la pieza, la cual debe ser fabricada bajo tolerancias más estrictas que el resto de la probeta. Existen varias geometrías aptas para el ensayo, las más comunes son planas con forma de “hueso” y las adoptadas para este trabajo fueron las de aspecto cilíndrico como se muestra en la Figura 12.

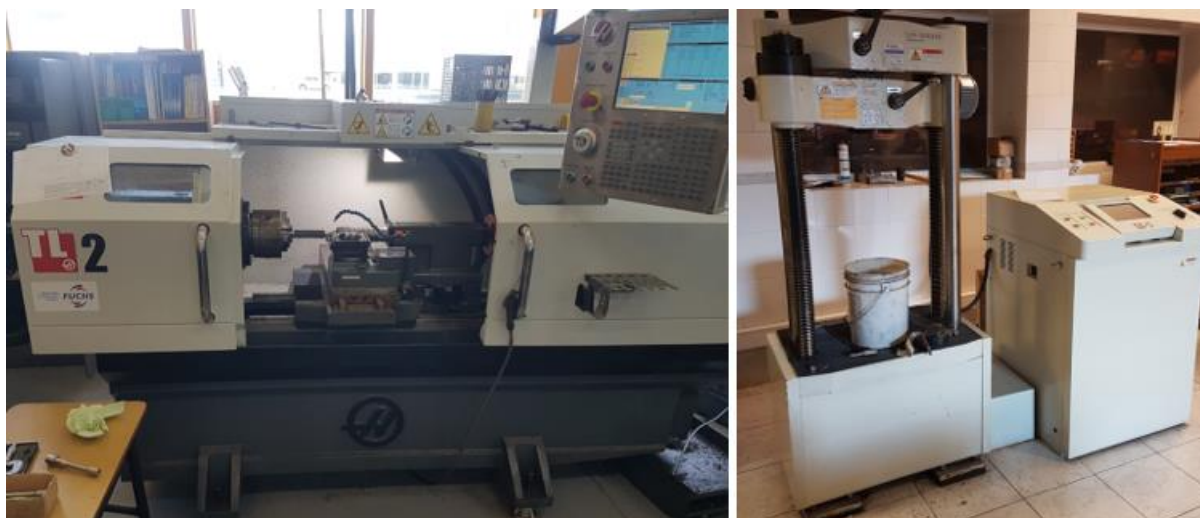
Figura 13. Torno CNC utilizado para la fabricación de probetas (izquierda) y máquina de ensayos de tracción (derecha).

Para la fabricación de las probetas se siguieron las normas internas de la empresa, basadas en la norma ASTM E8 de uso común<sup>[10]</sup>. Se tomaron muestras de material representativo para cada variante de producto y se tornearon mediante un torno CNC marca Haas, propiedad del ITBA, para asegurar la precisión y repetibilidad de la geometría requerida. Luego, se llevaron las probetas fabricadas a la empresa para su ensayo en una máquina de tracción marca SHIMADZU. Los ensayos estuvieron a cargo de personal de la empresa, siguiendo las metodologías y estándares de la misma. En la Figura 13 se muestran algunas fotos de las máquinas utilizadas, tanto para la fabricación como para el ensayo en sí.

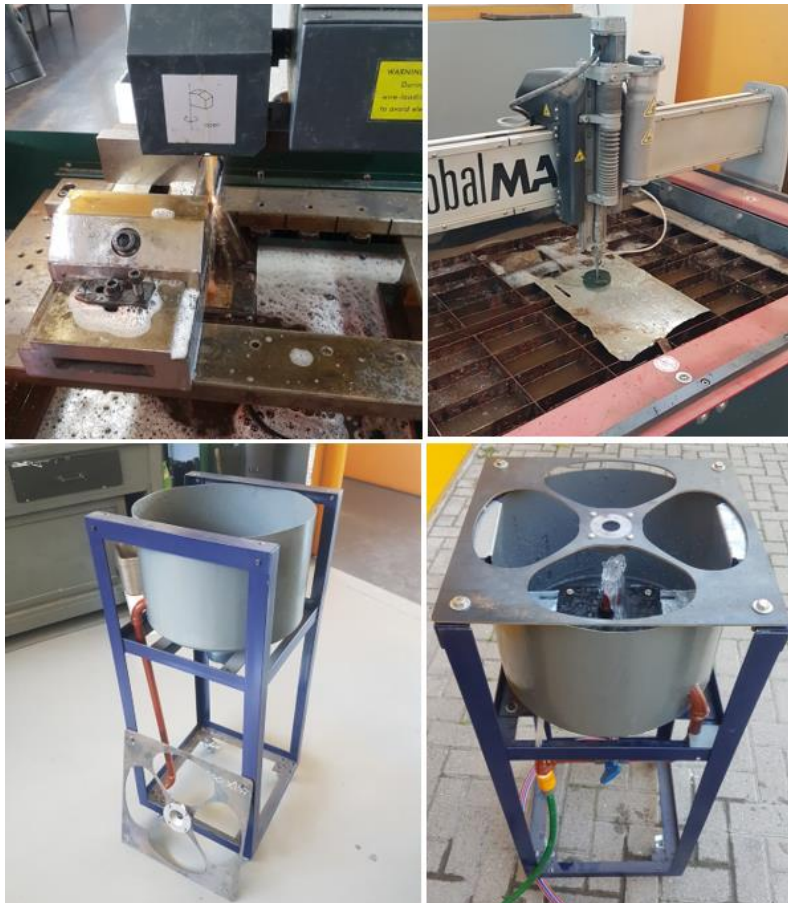
Figura 14. Distintas etapas del proceso de fabricación de la máquina de Jominy utilizada para los ensayos de templabilidad.

Para la realización del ensayo en las piezas estudiadas se solicitó una muestra de material a Microwen, se mecanizó en el taller del ITBA y se ensayo utilizando una máquina diseñada y construida por alumnos. Parte del presente trabajo involucró la finalización del ensamblado, puesta a punto y prueba de la misma. En el proceso se utilizaron máquinas herramienta de corte por hilo, corte por chorro de agua, herramientas manuales y manufactura aditiva. En la Figura 14 se muestran algunas imágenes del proceso.

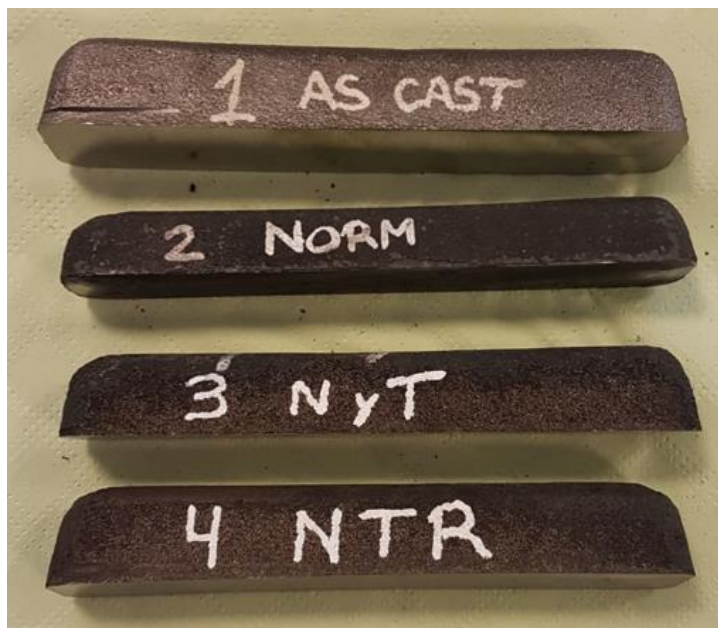
Figura 16. Muestras de material obtenidas a partir de probeteros tipo "doble lomo".

Los probeteros utilizados para la fabricación de las muestras son del tipo doble lomo. Se realizaron cortes sobre los mismos al momento de separación de cada muestra, obteniendo cuatro lomos como se muestra en la Figura 16, cada uno extraído en la etapa del proceso mencionadas anteriormente.

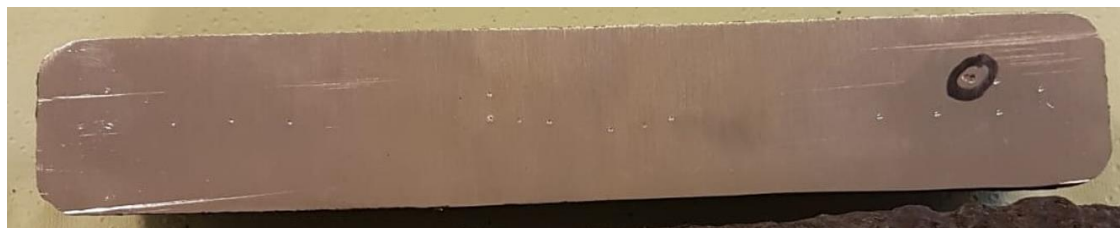
Figura 17. Probeta P4 con poro visible.

Se pulieron y observaron las muestras, encontrando únicamente un poro en el seno del material de la probeta P4 como se muestra en la Figura 17.

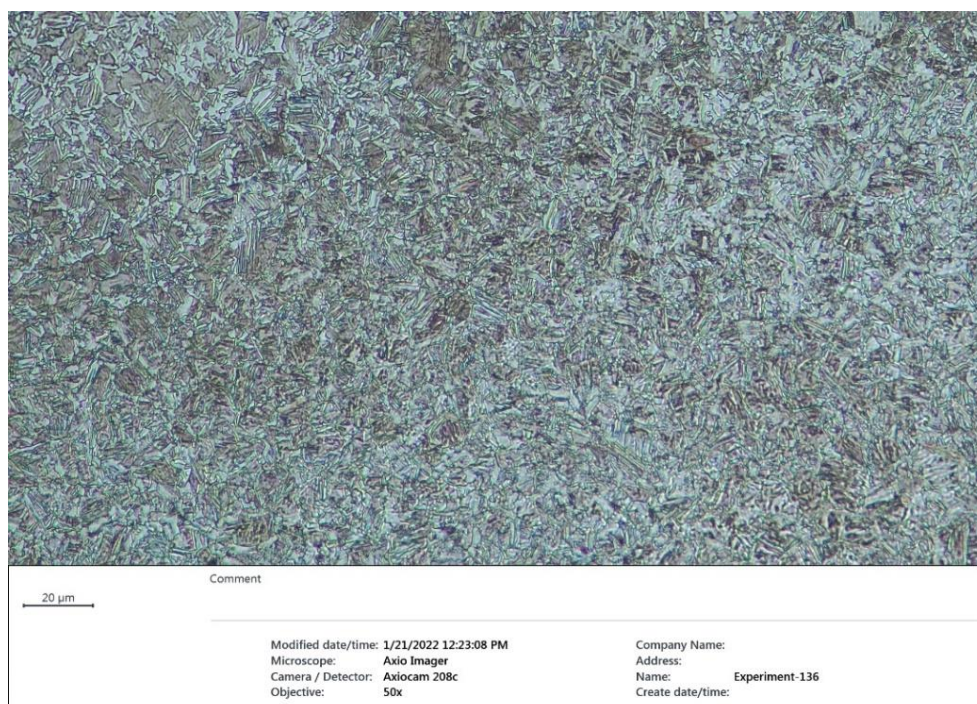
P3:

*Figura 20. Metalografía de muestra P3, aumento x500.*

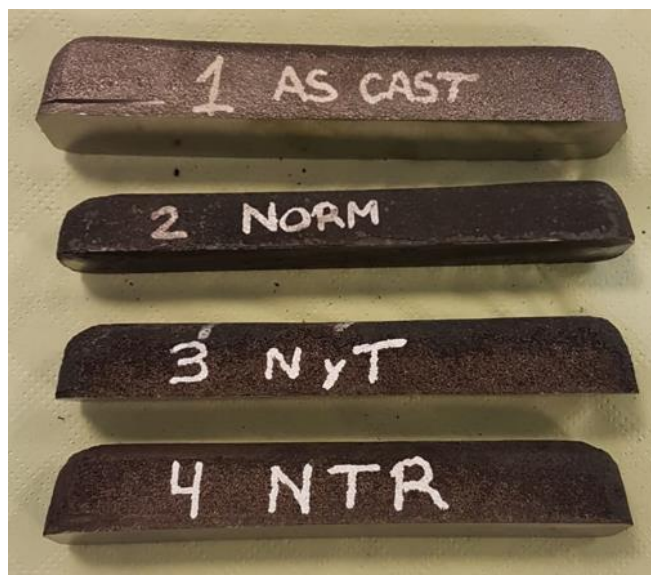
*Figura 1. Muestras obtenidas de probeteros tipo “doble lomo” identificadas como P1, P2, P3 y P4*

Los probeteros utilizados para la fabricación de las muestras son del tipo doble lomo. Se realizaron cortes sobre los mismos al momento de separación de cada muestra, obteniendo cuatro lomos como se muestra en la **Figura 1**, cada uno extraído en la etapa del proceso mencionadas anteriormente.

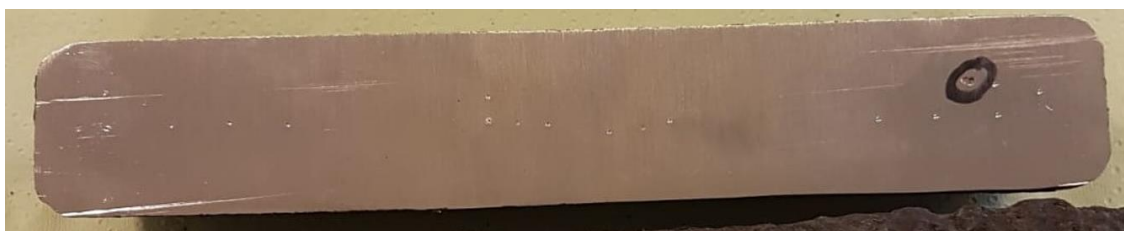
*Figura 2. Defecto de colada en probeta P4*

Se pulieron y observaron las muestras, encontrando únicamente un poro en el seno del material de la probeta P4 como se muestra en la **Figura 2**. Se observó la zona bajo lupa ZEISS Stemi 304, cámara Motic S12 con campo oscuro y se midió el tamaño del defecto de colada (ver **Figura 3**).

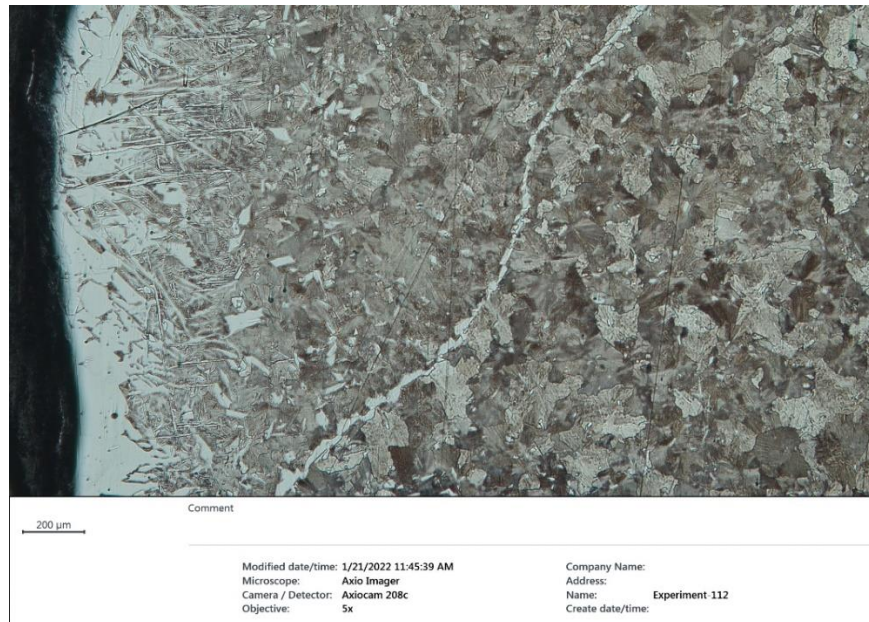
**Figura 6.** Aumento x50. En el borde exterior de la pieza se puede observar cierto grado de descarburación superficial hasta 500μm en profundidad. En dicha zona es predominante la ferrita por sobre la perlita, debido a la menor cantidad de carburos presentes

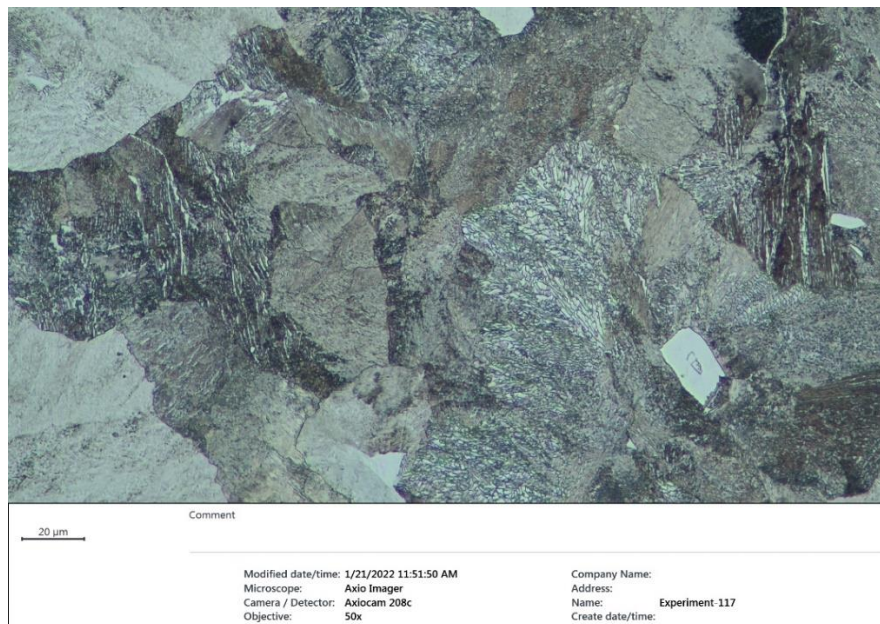
**Figura 7.** Aumento x500. Se observan cristales de ferrita, perlita y bainita superior, donde en granos de perlita gruesa se resuelven láminas de cementita

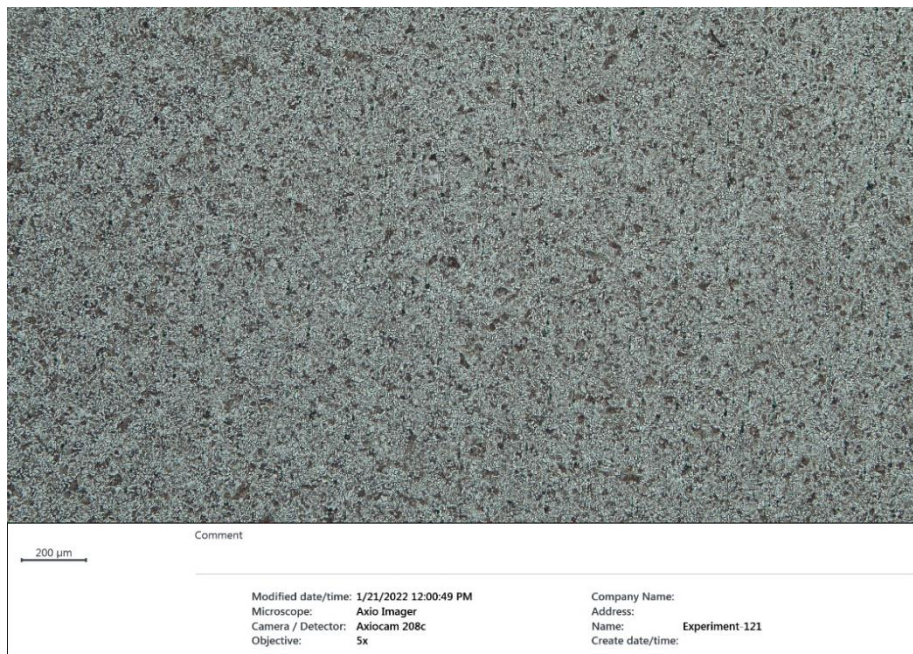
**Figura 9.** Aumento x50. Se observa una estructura fina y homogénea, característica de un acero normalizado a baja temperatura (900°C) de bajo contenido de carbono (0,3%)

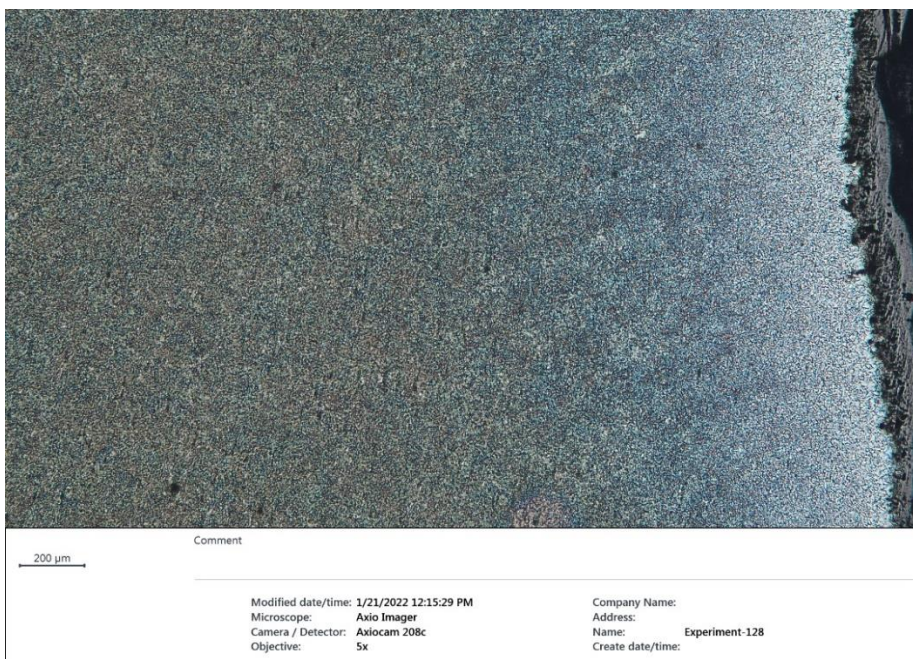
**Figura 15.** Aumento x50. Se observa que la descaburación superficial continua presente. También se distinguen tres coloraciones diferentes en zonas de aproximadamente 400 µm y 600 µm hacia el centro de la pieza (de derecha a izquierda en la imagen)

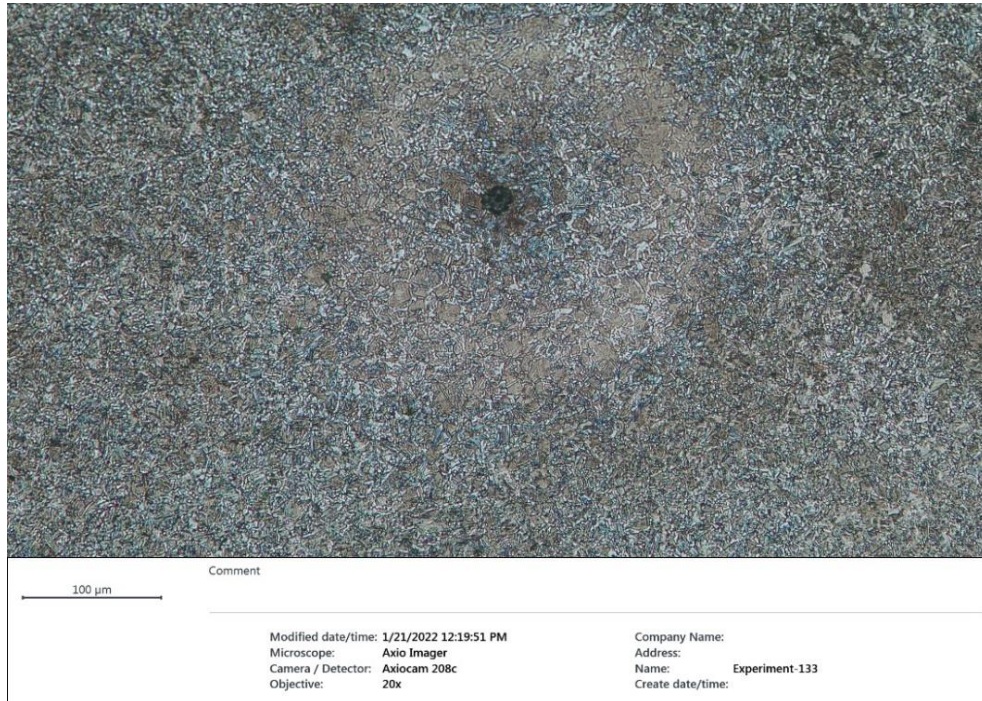
**Figura 16.** Aumento x200. La estructura es de agujas finas representativas de la martensita. Se observa una inclusión no metálica con su entorno de color más claro que el del resto de la microestructura

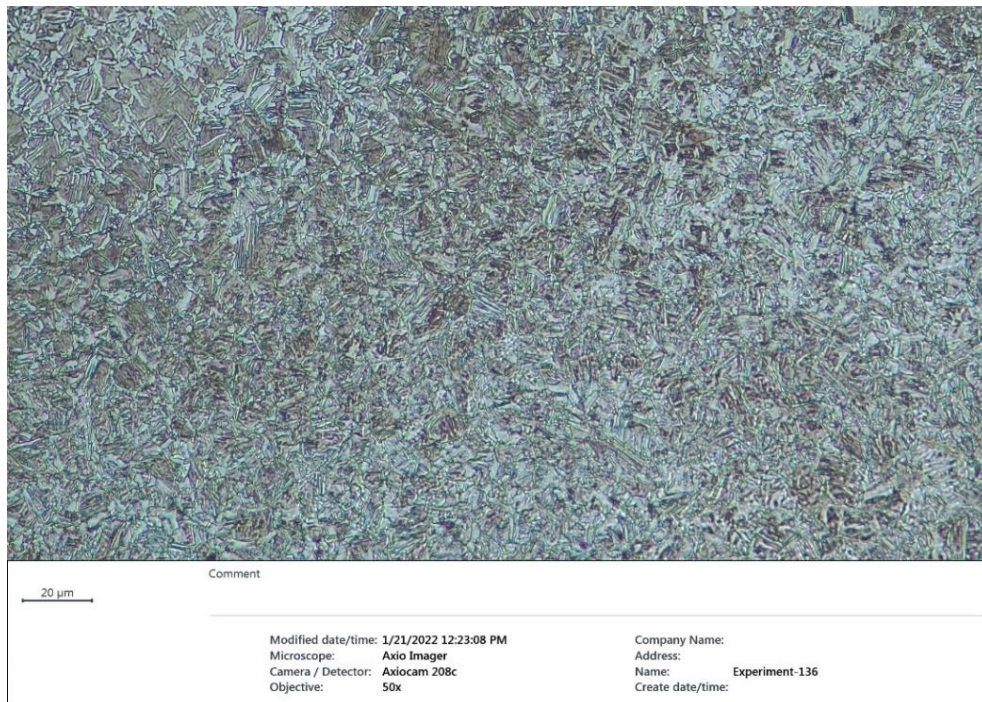
**Figura 17.** Aumento x500. Se distingue mejor la estructura martensítica, propia de una pieza templada.

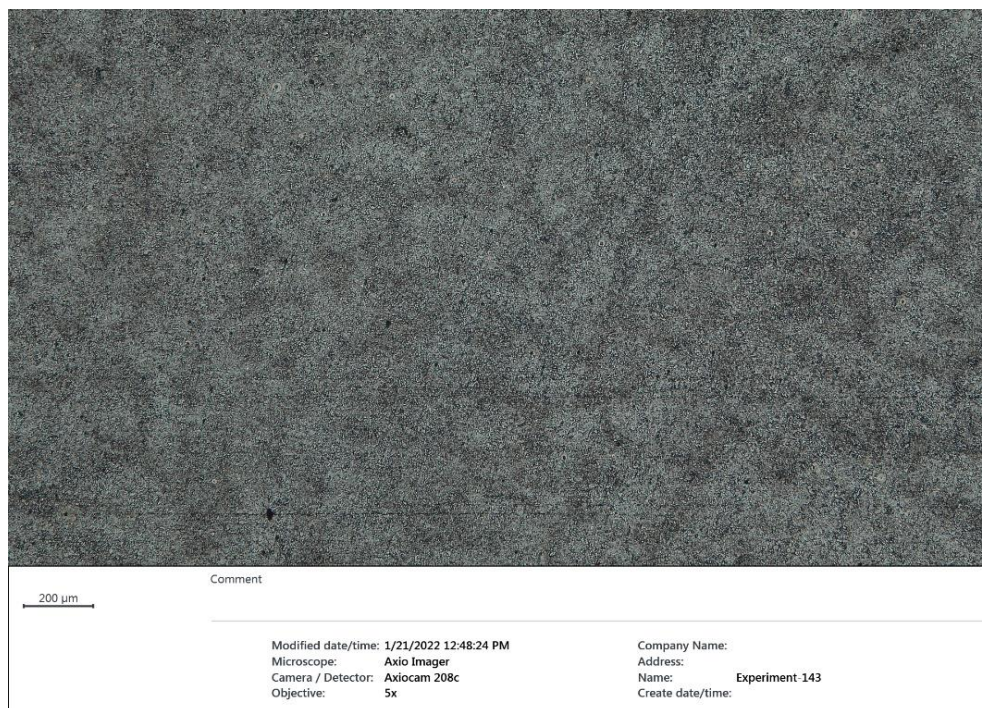
**P4:**

**Figura 19.** Aumento x50. Luego del revenido, la estructura es de un color más oscuro que en P3. La estructura de grano es fina y homogénea en toda la pieza

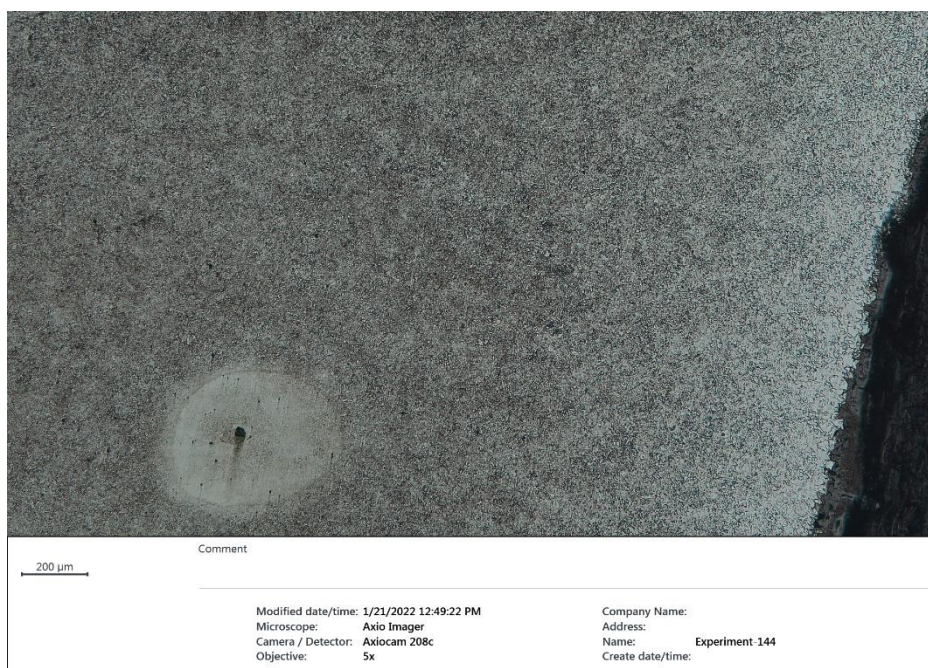
**Figura 20.** Aumento x50. Se puede ver una inclusión no metálica que afecta su entorno cercano y la misma descarbonización superficial de aproximadamente 400 μm presente en las demás muestras

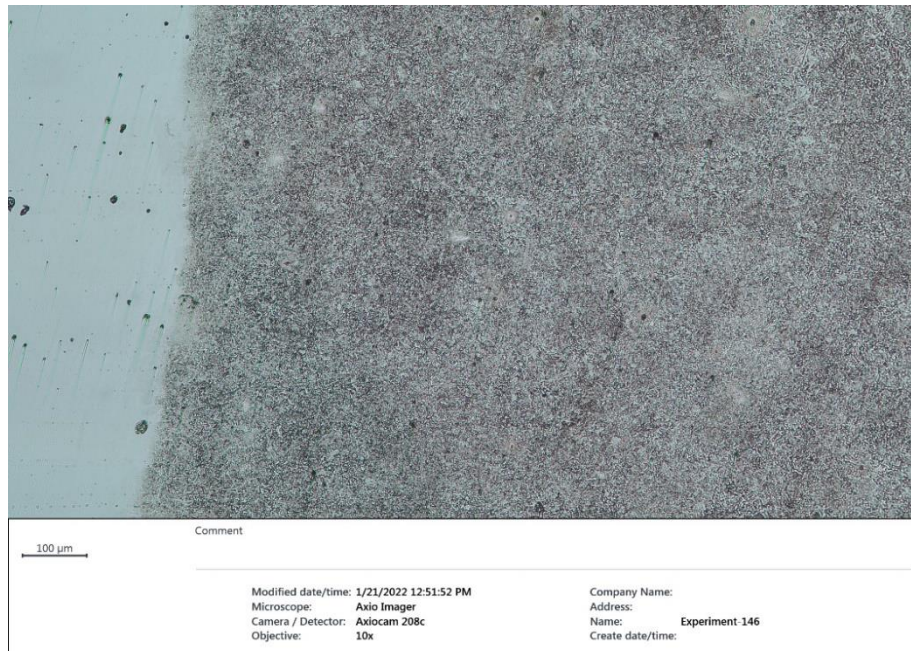
**Figura 21.** Aumento x100. Se colocó cinta adhesiva en una porción de la muestra con el fin de protegerla del ataque químico y poder realizar un análisis de contenido inclusionario. En la porción atacada se observa la misma estructura que en la figura 19

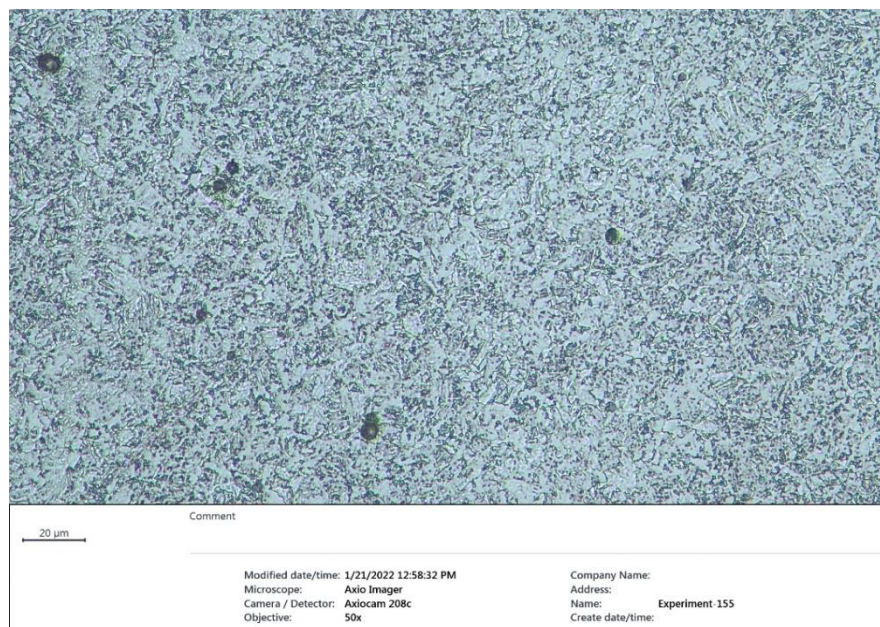
**Figura 22.** Aumento x500. Se resuelve una estructura perlítica con carburos de geometrías difusas sobre ferrita de color blanco como se ve en la imagen. Dentro de la familia perlítica, se puede hacer referencia a la sorbita por su apariencia caótica. En la actualidad, es más común referirse a una estructura de martensita revenida

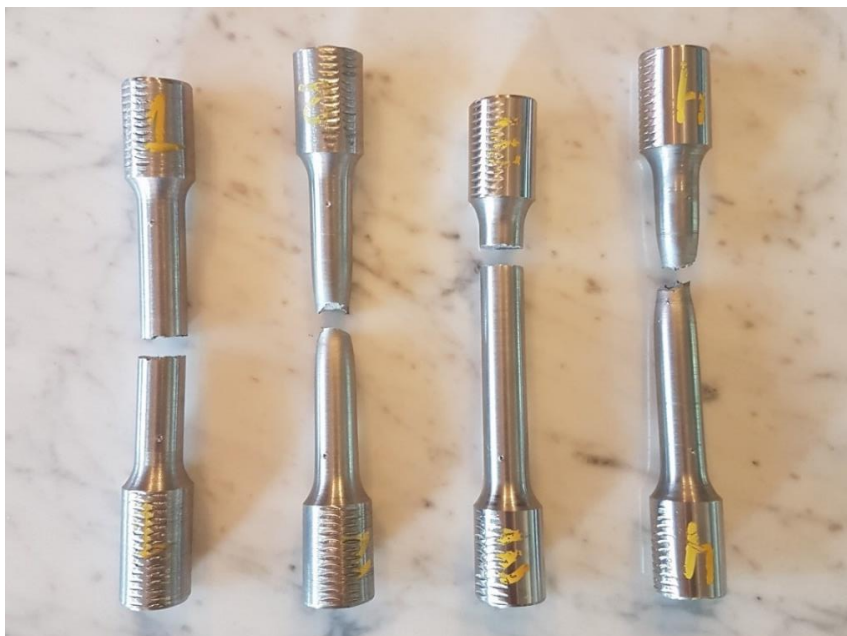
*Figura 25. Probetas cilíndricas de tracción ensayadas correspondientes a las muestras P1, P2, P3 y P4*

Las probetas ensayadas se muestran en la **Figura 25**, donde se aprecian las zonas de rotura. Todas las probetas rompieron en la zona calibrada. Si bien la probeta P3 rompió cerca de una entalla realizada para la medición del alargamiento, los resultados fueron representativos del tipo de estructura y material estudiado.

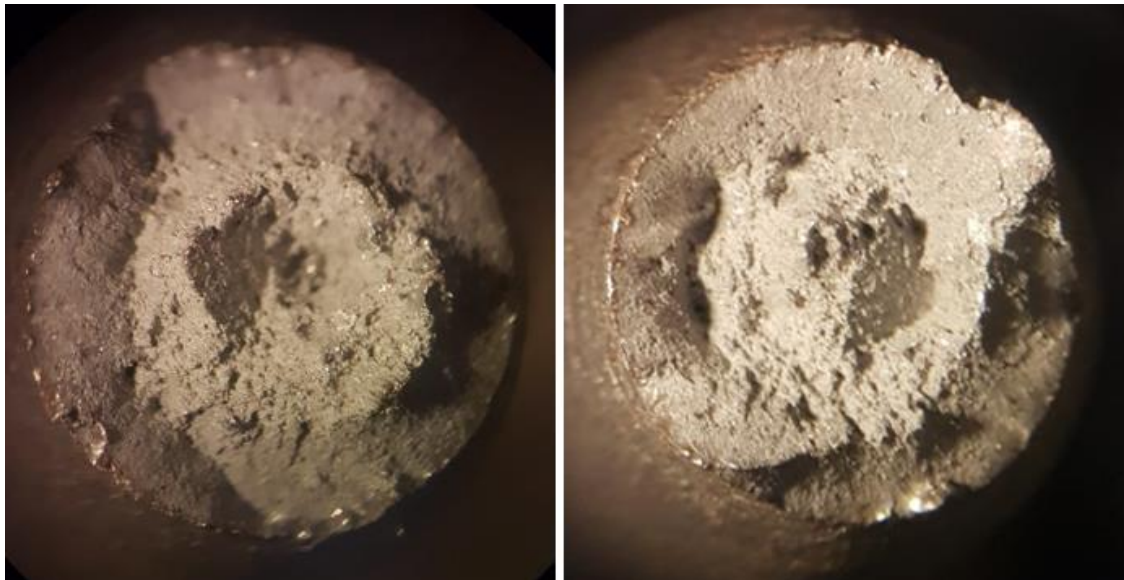
**Figura 25.** Superficie de fractura dúctil, de morfología tipo “copa-cono” y opaca. Se distinguen distintos puntos de nucleación de fisuras.

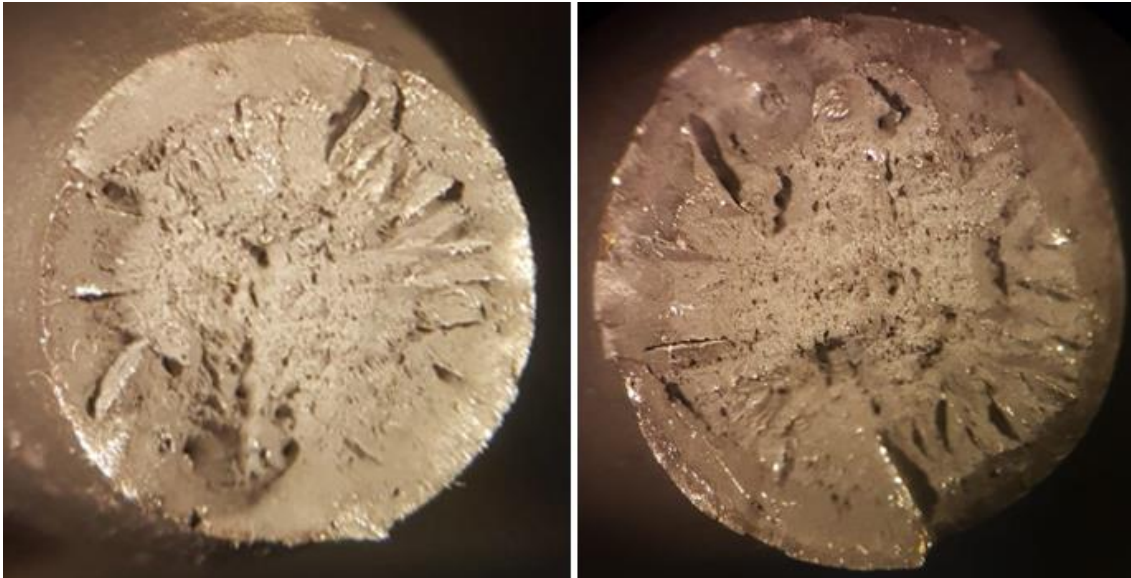
*Figura 26.* Se observa una rotura menos dúctil que en el *Figura 25*, siendo la morfología "copa-cono" más chata. Mantiene la superficie opaca indicando micro ductilidad y formación temprana de fisuras en varios puntos de la superficie a la vez.

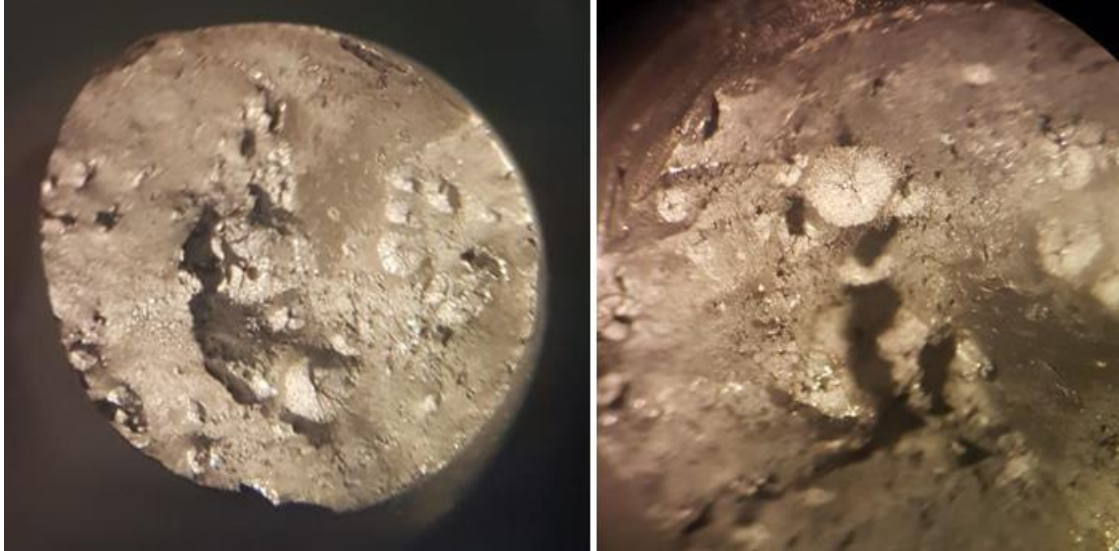
Figura 30. Fractura dúctil con puntos de nucleación visibles en el seno de la probeta. Se observan relieves en la superficie, indicando deformación de la sección previa a la rotura.
