## **Puesta En Marcha de la Línea 3 de Terminación en fábrica de cuplas de Siderca, Tenaris.**

Autor: Orcina Matias Iván -58294-

Julio 2023

El presente documento corresponde al informe de trabajo final de Ingeniería Mecánica en vistas del Proyecto de Puesta en Marcha de la Línea 3 de Terminación en fábrica de cuplas de Siderca, Tenaris.

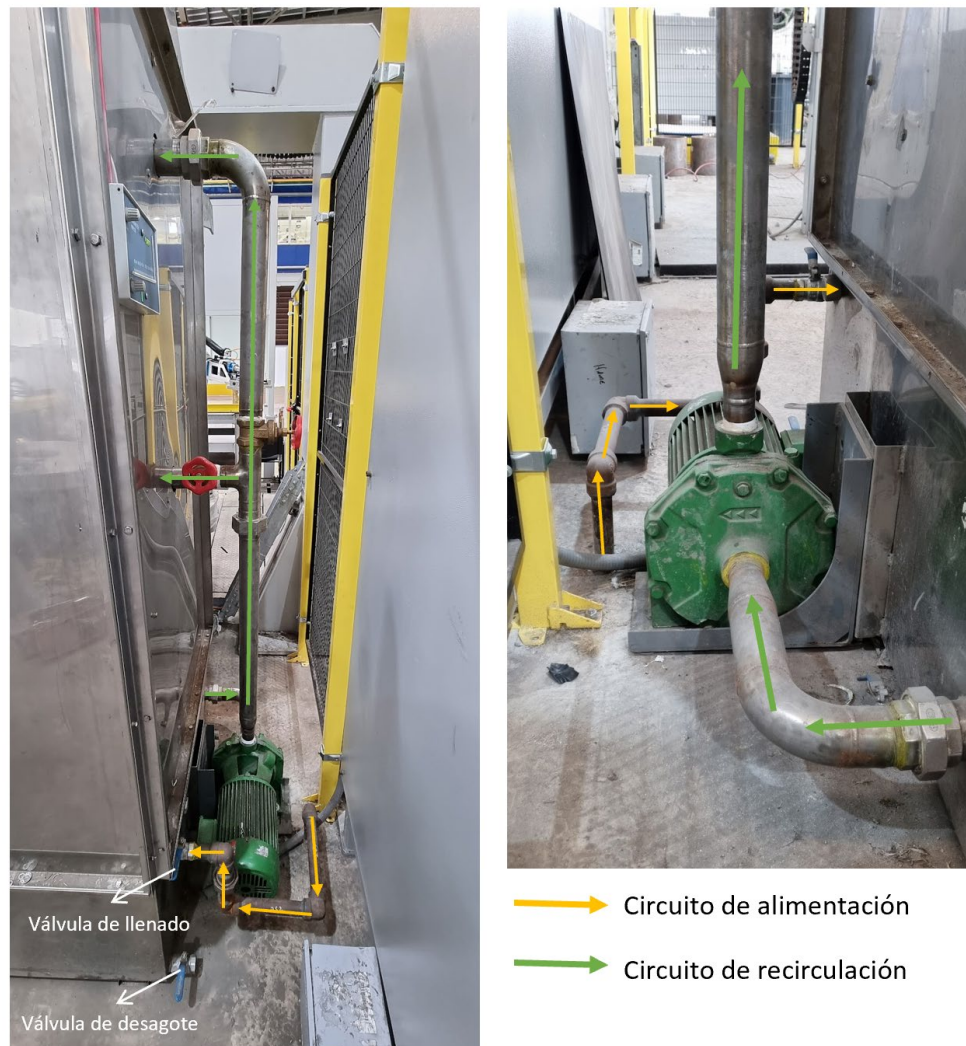
Ya desde el instante en que se desarmo el sistema se pudo notar que las cañerías estaban mal dimensionadas, principalmente el tramo ascendente posterior a la bomba, lo que provocaba que el sistema quede tensionado y generaba esfuerzos en las juntas que derivaban en las pérdidas visualizadas, además de una dificultad excesiva a la hora de rearmar el circuito. Por este motivo se decidió refabricar el tramo de cañería ascendente y suplementar la base de la bomba, lo que redujo las tensiones del sistema considerablemente y permitió mitigar las fugas.

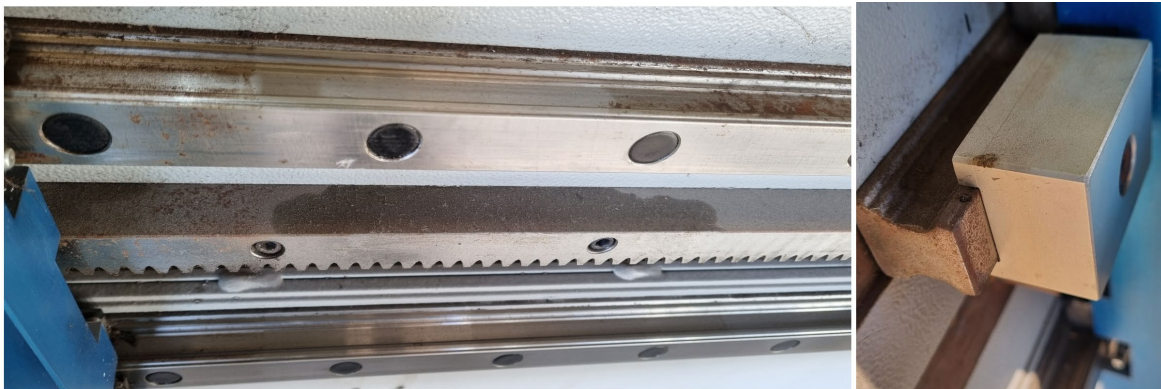
En los primeros movimientos manuales, pudo detectarse que el pórtico se trababa al realizar su carrera en la dirección **+X** y directamente presentó un enclavamiento en la dirección **-X** (no se movía). Por otro lado, los movimientos en la dirección **Z**, en ambos sentidos, podían realizarse, pero de manera intermitente y ruidosa.

Mediante inspección visual pudieron detectarse 2 posibles causas del problema: tanto en los guías de los patines como en la cremallera de ambos ejes podía visualizarse una importante capa de óxido y suciedad (ver Fig. 14), mientras que también se pudo observar la falta de lubricación en todo el sistema.

Fig. 14: Óxido y suciedad en cremallera, guías y patines del pórtico.

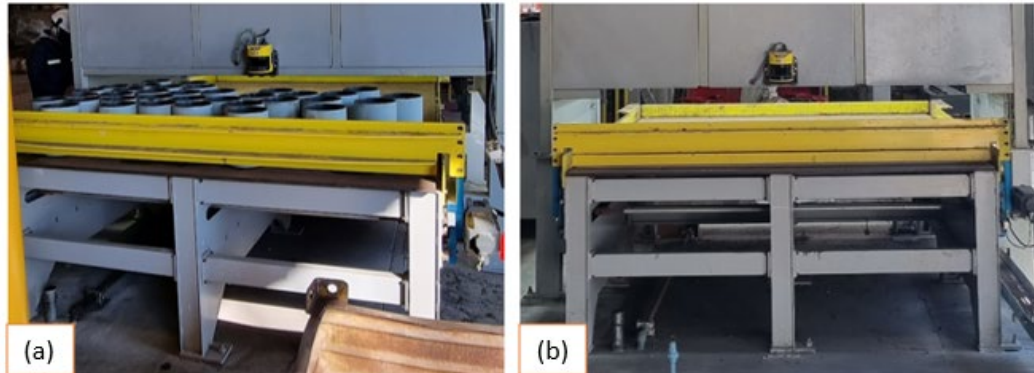
Durante las pruebas con cuplas se detecta una interferencia de la cabina de visión del sistema de ingreso de cuplas al intentar cargar cuplas grandes (9 5/8"). Para corregir este problema es necesario agrandar la ventana de ingreso. En la **Fig. 16** se muestra una comparativa de la ventana original y posterior a la modificación. Este cambio trajo aparejado la necesidad de mover la barrera laser de seguridad instalada para proteger a los operarios ante la carga de cuplas con el manipulador cuando está trabajando el empujador, además de tener que reconfigurarla.

**Fig. 16: Gabinete de entrada de cuplas previo (a) y posterior (b) a la modificación.**

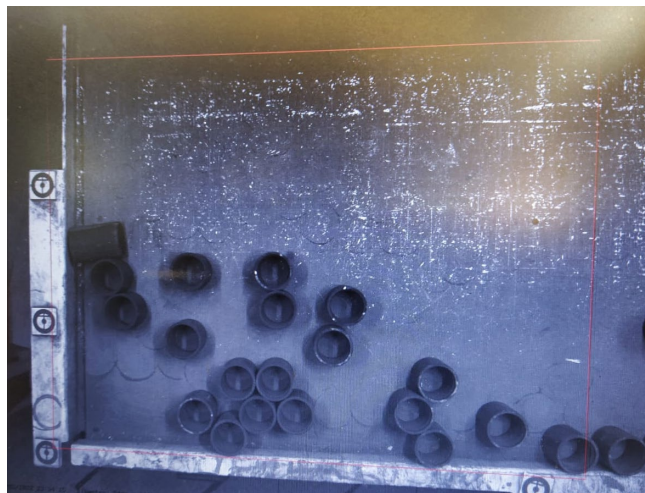
Otro inconveniente detectado en el sistema de visión es que, dado que las paredes laterales de la Nave están construidas con mucho ventanal para mejorar la iluminación, durante determinada franja horaria del día (y mayormente los días de mucho sol), el sistema de cámaras detectaba inconvenientes a la hora de ubicar las cuplas, lo que provocaba una mala interpretación del robot a la hora de ir a buscar una cupla para cargarla en la mesa giratoria de 8 husillos. En la **Fig. 17** se muestra una imagen representativa.

Este inconveniente fue solucionado desde la programación de las cámaras, variando los parámetros de nitidez. Además, debió instalarse otras luces adicionales dentro de la campana (**Fig. 18**) y acordarse con Operaciones el incluir una Practica Operativa (OPP) para mantener la mesa de ingreso de cuplas limpia para evitar falsas detecciones cuando se realizan reprocesos. Dado que no se requiere una intervención mecánica para solucionar estos inconvenientes se decide no detallar sobre el tema.

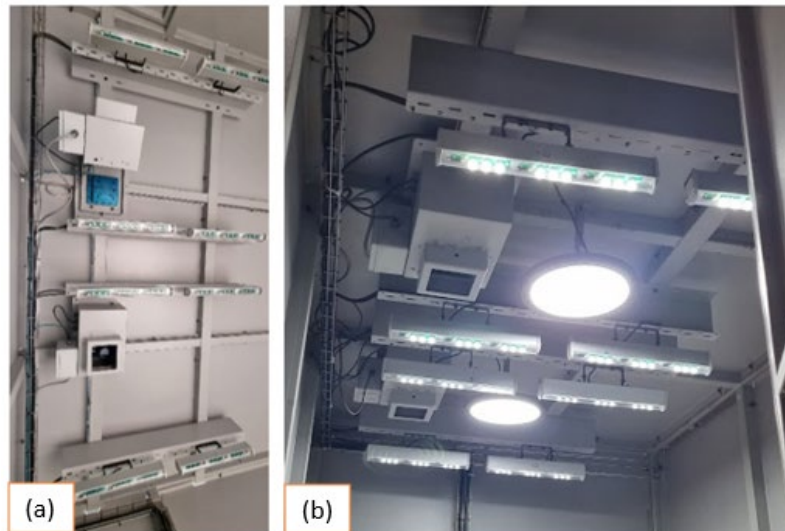
Fig. 18: Sistema de iluminación del gabinete, previo (a) y posterior (b) a la modificación.

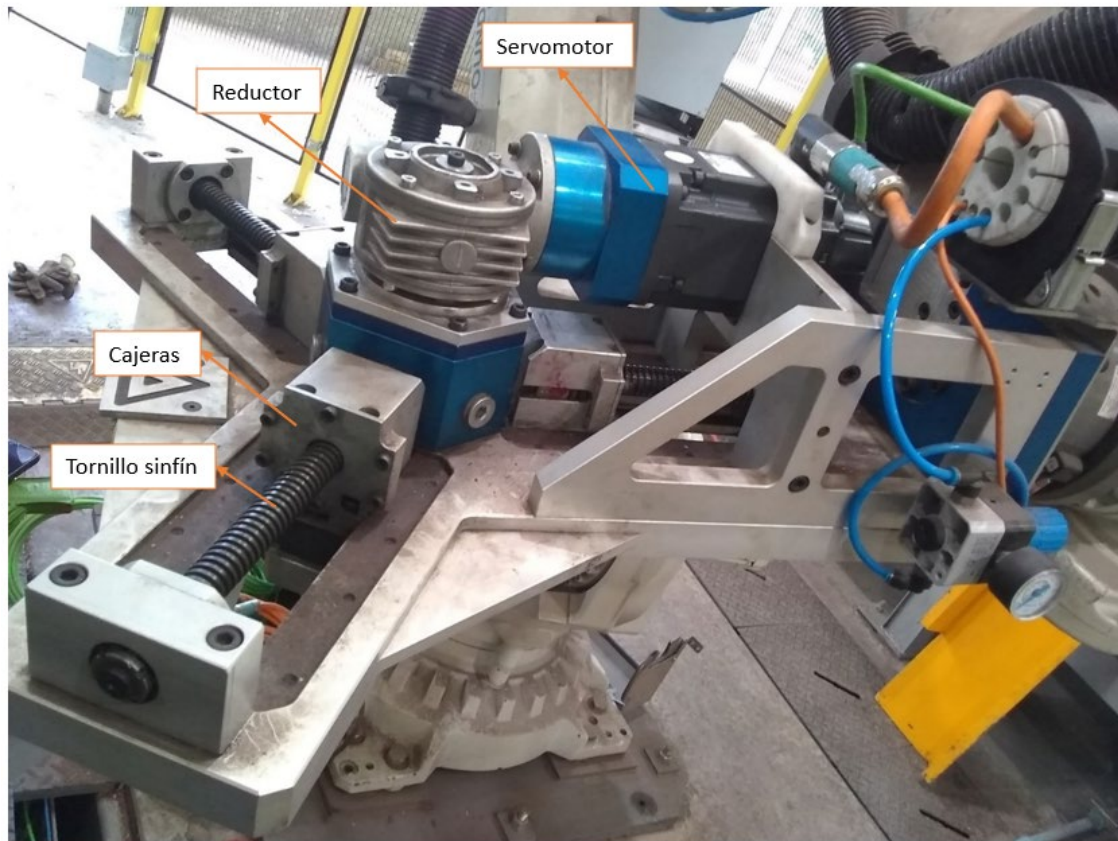
Aun después de realizada esta intervención la caída de cuplas seguía siendo un hecho, junto con algunas fallas por sobretorque. Comienza a estudiarse el mecanismo para descartar algún problema mecánico, y finalmente se encuentra la causa principal que generaba estas interrupciones. Para comprenderlo, se explica brevemente su funcionamiento.

Fig. 21: Gripper del robot de pintado.

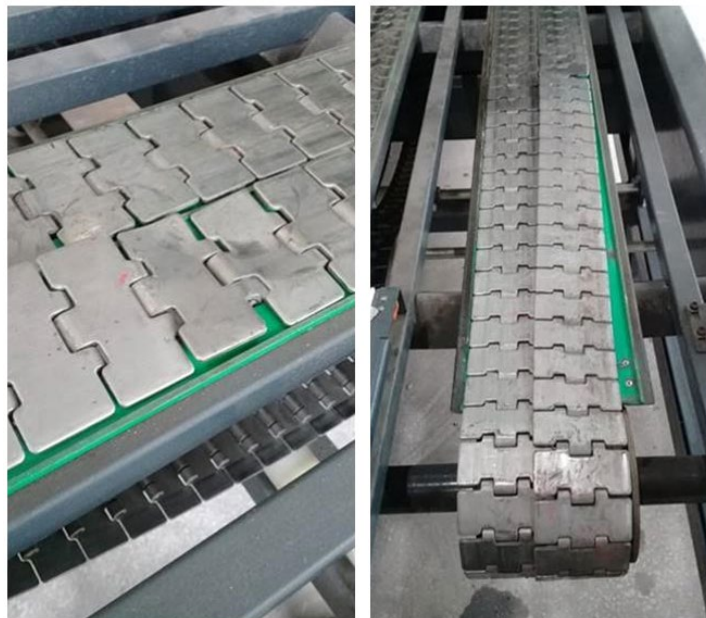
Como se mencionó en la [Sección 3.2.2.6](#), luego de la colisión vertical que ocurrió cuando el pórtico bajo cargado sobre otra cupla que estaba en la cadena del horno, el eslabón que estaba debajo se deformó, ocasionando recurrentes descarrilamientos de la cadena. En la **Fig. 31** puede verse tanto el eslabón deformado como los descarrilamientos que causaban interrupciones de la PEM.

**Fig. 31:** Eslabón deformado y descarrilamiento de cadena.

El 20/09/2021 se desmontan los eslabones de la cadena del horno para reenderezar y la cadena queda operativa. Posterior a esto, ya durante operación normal de la Línea, se pide asistencia al equipo de Ingeniería para evaluar un desfase en las cuplas cuando pasan por el horno. En la **Fig. 32** se visualiza la problemática. Notar que las cuplas, al llegar a la posición de toma por el gripper de pintado, se van desfasando en su recorrido provocando cuplas acumuladas.

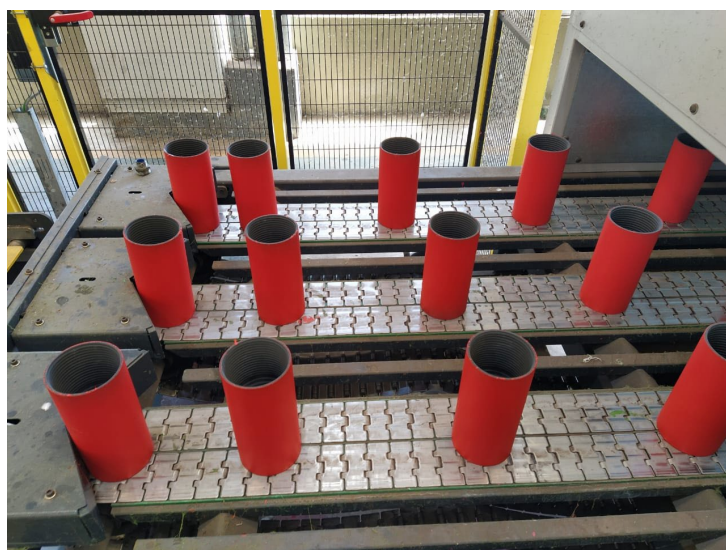
**Fig. 32:** Desfase de cuplas en el horno.

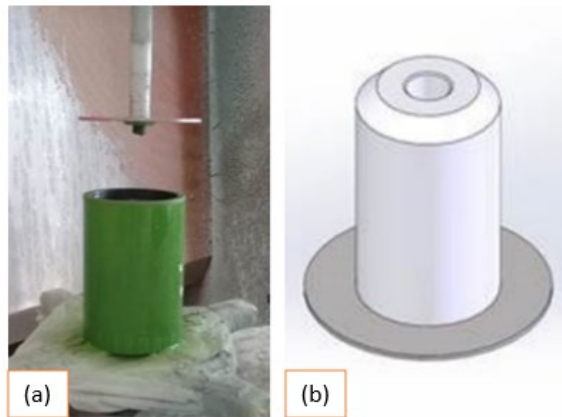
Para cuplas de altura inferior a 180mm, el vástago no llegaba a colocar la tapa en la posición de trabajo (**Fig. 40.a**), por lo que la pintura ingresaba a la rosca y debían reprocesarse. Para solucionar esto, el proveedor fabricó una nueva pieza como la presentada en la **Fig. 40.b** que permitía alcanzar esta altura.

Fig. 40: (a) Visualización del problema. (b) Solución adoptada.

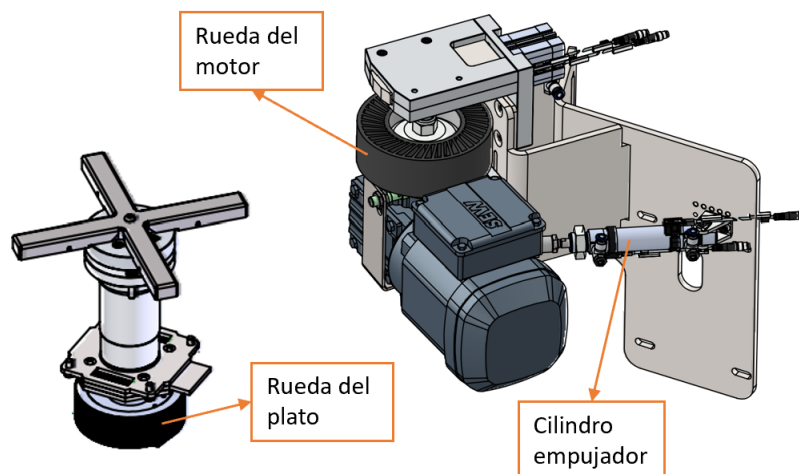
Fig. 41: Mecanismo de acople y giro del husillo.

En la **Fig. 41** se visualizan los subconjuntos que permiten realizar el giro de las cuplas sobre su eje. Cada plato magnético tiene una rueda de acople que es detectada por un sensor. Un segundo sensor detecta la presencia o no de una cupla sobre el plato magnético. Cuando ambos sensores se activan, se produce tanto el giro del motor como el accionamiento de un cilindro neumático que mueve el conjunto motor-rueda, lo que produce el acople y posterior giro del plato magnético.

Para la posición de franjeado, la carcasa del motor vino colocada de la forma en que se visualiza en la **Fig. 41**, lo cual ocasionaba una interferencia con la rueda del plato cuando se intentaba realizar el acople. Para solucionar esto se debió quitar el motor y girarlo 180° respecto de la posición mostrada.

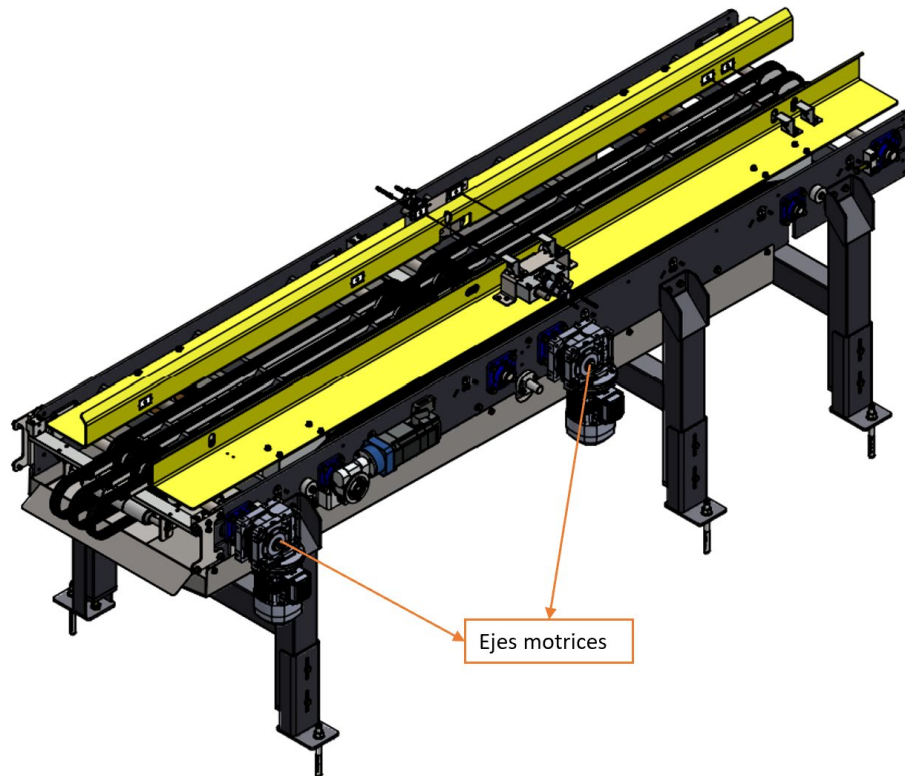
Fig. 44: Ubicación de los ejes motrices en la cadena de paletizado.

Durante las pruebas de movimiento en manual en la celda de terminación, se generaban constantes interrupciones por descalce del primer tramo de la cadena de paletizado. Se programa una intervención el día 27/07/2021 para desarmar el conjunto, y se encuentra que los ejes motrices estaban mal diseñados: los piñones no poseen fijación axial, por lo que cualquier esfuerzo en la dirección del eje hacía cruzar la cadena, lo que terminaba provocando el descalce. En la **Fig. 43** se visualizan los ejes en cuestión y en la **Fig. 44** se representa su ubicación en el conjunto.

Con el conjunto desarmado, se toma como decisión provisoria soldar pedazos de chaveta entre piñones, simulando los “hombros” que debería tener el eje para evitar movimientos axiales. Esta solución resulta efectiva dado que no vuelven a producirse los descalces de la cadena, pero no es una solución óptima porque genera un desbalanceo en el eje. Por este motivo se rediseña el eje con los cambios de sección adecuados y se manda a fabricar para que quede como repuesto crítico de la Línea a disposición del equipo de Mantenimiento.

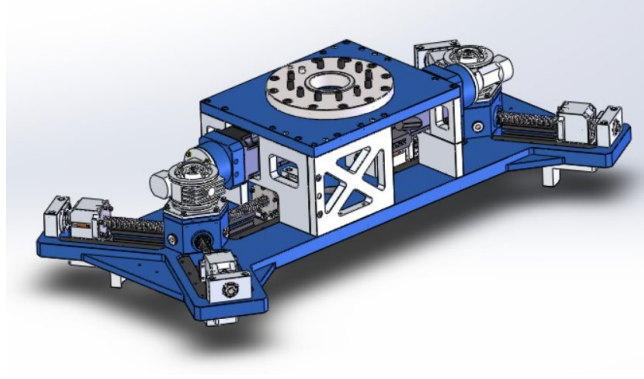
Fig. 45: Gripper del robot de terminación.

Durante las pruebas con cuplas, se tienen algunas interrupciones en la celda de terminación dado que el gripper del robot de esta celda se iba a falla por sobrecalentamiento.

En las cajas de este gripper ocurría el mismo inconveniente que en el gripper de pintado: cuando se accionaba el mecanismo, los resortes golpeaban contra el interno de la carcasa y frenaban el movimiento antes de lo requerido.

Debido a la forma de trabajo de este gripper (por desplazamiento en vez de torque) y dado que no se llegaba a alcanzar la posición de agarre efectivo, se generaban los sobrecalentamientos que llevaban a falla el robot porque el servo interpretaba que debía seguir accionándose. Esto no ocurría en el gripper de pintado dado que en algún momento si se alcanza el torque de agarre efectivo, aunque no era el correcto.

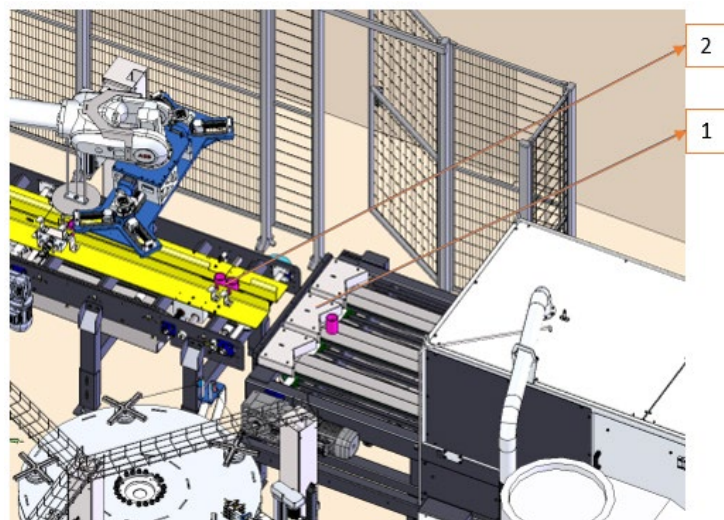
Fig. 46: Posiciones con interferencia para cuplas chicas.

Como se mencionó en la [Sección 3.2.2.10](#), durante las pruebas en automático se detecta el inconveniente para pasar las cuplas más chicas de 110 mm de altura por toda la Línea. En particular, para la celda de terminación, el inconveniente se presenta en la zona de toma y descarga de cuplas del gripper del robot (ver Fig. 46).

En la posición de descarga de cuplas (2), es necesario realizar la apertura de ventanas sobre las barandas laterales para evitar la interferencia entre dichas barandas y las garras del gripper.

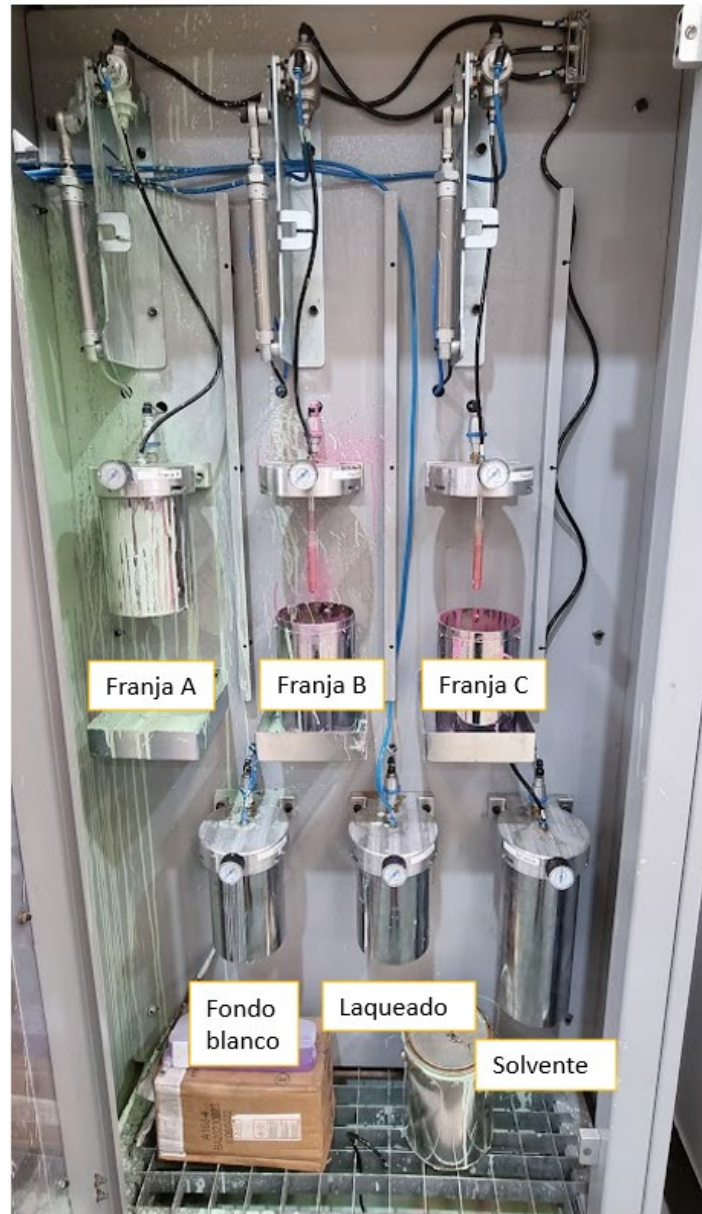
Fig. 49: Depósito de pinturas de terminación.

A diferencia del sistema de pintado exterior, el circuito de pintura y solvente de la celda de terminación se encuentra presurizado. En la **Fig. 49** se muestra el gabinete de pintura para la celda de terminación. Los recipientes son individuales para cada color y función. Los mismos se traban a la tapa mediante un octavo de vuelta, y luego se abre la válvula que los presuriza.

Durante las pruebas pudo notarse cierta complicación a la hora de operar un cambio o recarga de pintura. Esto se debe a que resulta difícil el calce y descalce del tacho al realizar el octavo de vuelta, dado que se llena de pintura el borde superior del tacho, “trabando” el sistema. Esto, combinado con que los tachos no cuentan con una manija para realizar la fuerza, complica la tarea del operario.

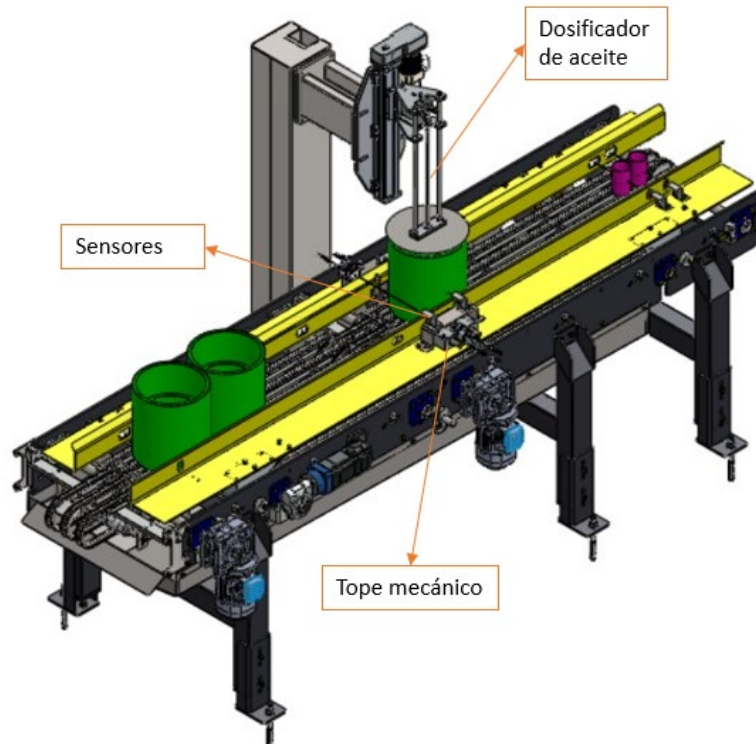
Fig. 51: Estación de aceitado.

En la **Fig. 51** se observa la estación de aceitado. La cupla llega a la posición de trabajo, es detectada por los sensores y se envía una señal de comando a la electroválvula que controla la salida de los cilindros neumáticos que impulsan el tope para frenarla en esa posición.

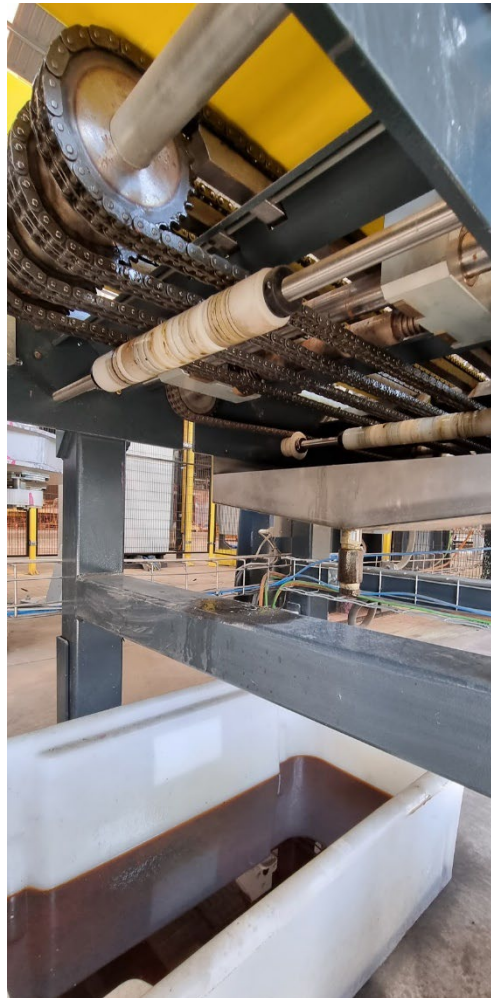
**Fig. 52:** Zona descubierta del chapón y contención de PVC.

Con las primeras pruebas con insumos en la estación de aceitado pudo notarse un primer problema: el chapón de contención que se ubica debajo de la cadena de paletizado a la altura de la estación de aceitado (cuya función es justamente contener los excesos de aceite en este proceso), no cubría la totalidad de la cadena, por lo que se generaban grandes pérdidas y depósitos de aceite en el piso de la Nave. En la **Fig. 52** se muestra la zona sin contención del chapón original, donde puede verse que se ha colocado una bandeja de PVC en el suelo para evitar los derrames.

Se rediseña el chapón para que cubra la totalidad de la estación de aceitado en base al modelo 3D del chapón original. El chapón es fabricado con un taller externo, por lo cual se arma la documentación necesaria para el presupuestado y la compra del mismo.

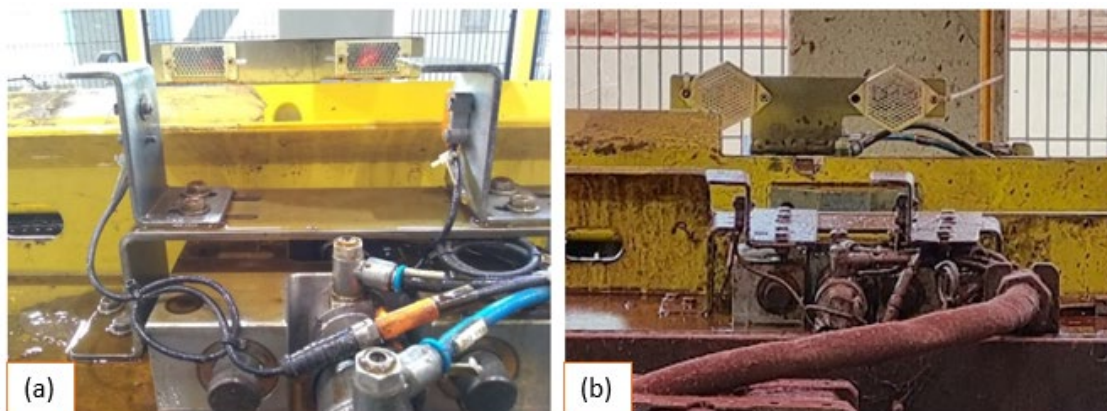
**Fig. 54:** Disposición de sensores en la estación de aceitado previo (a) y posterior (b) a la modificación.

Ya durante la curva de arranque de la Línea se detecta un inconveniente con los sensores en la estación de aceitado y se pide asistencia al equipo de Ingeniería para solucionarlo. Para cuplas de altura inferiores a 135mm, los sensores no detectaban su presencia, dejándolas pasar por la estación sin frenarlas y, por lo tanto, sin aceitarlas. En la **Fig. 53** se representa la problemática y puede notarse que la luz emitida por los sensores pasa muy cercana al borde superior de las guías del canal. La imagen tomada es con cuplas de 135mm de altura.

Para solucionar este inconveniente se procede a realizar una abertura en el canal, similar a la realizada para poder pasar cuplas de 110mm de altura (detallado en la [Sección 3.2.3.4](#)). Junto con la apertura del canal, es necesario rediseñar el soporte de los sensores y el de los reflectores para colocarlos a una altura inferior. En la **Fig. 54** se presenta la comparativa del sistema previo y posterior a la modificación.

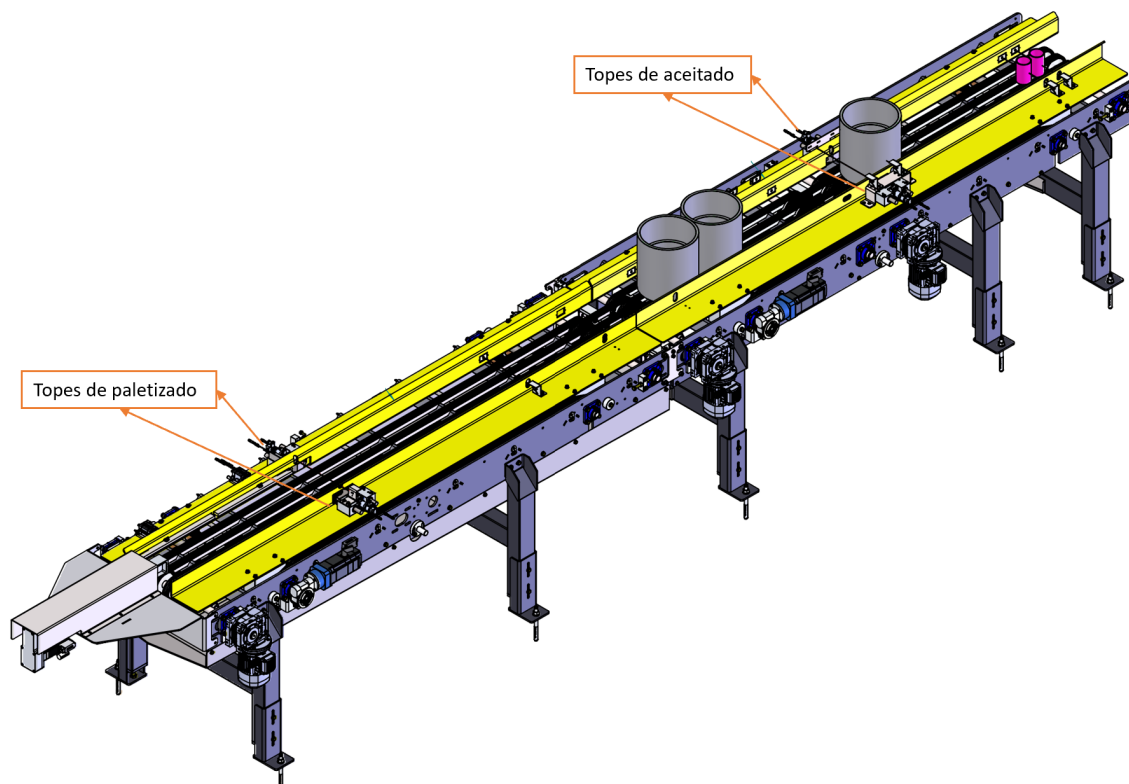
Fig. 55: Ubicación de los topes en la cadena de paletizado.

Con los primeros movimientos en manual se detecta un primer inconveniente en el canal de paletizado. El sistema cuenta con topes mecánicos accionados por cilindros neumáticos, que cumplen la función de frenar las cuplas en determinadas zonas del canal, dado que la cadena que los moviliza se encuentra siempre en funcionamiento cuando la Línea trabaja en automático. En total hay 4 topes, uno por cada lado del canal en las 2 posiciones donde la cupla puede frenarse: en la estación de aceitado (aquí hay un freno obligatorio), y en el pasaje a la etapa final del canal para ser tomada por el gripper del robot de paletizado. En la **Fig. 55** se presenta el canal de paletizado, donde se visualiza la ubicación de los topes mencionados.

Estos topes presentaban un nivel de óxido importante en las guías, lo que imposibilitaba su movimiento cuando se accionaba el cilindro. Por este motivo se debió programar una intervención donde se quitó el óxido de las guías y se los lubricó con aceite en aerosol en base de teflón para evitar la acumulación de suciedad.

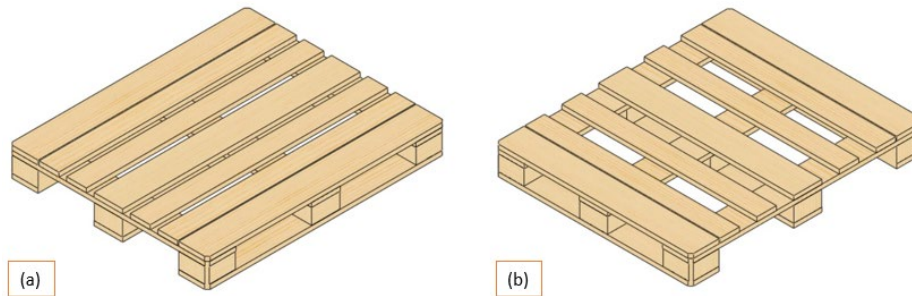
Fig. 57: Comparativa pallets Arlog (a) y para exportación a BC (b).

Los pallets para los cuales fue diseñada para trabajar la Línea son los pallets tipo Arlog de 1200x1000x145 mm, como los que se muestran en la **Fig. 57.a**. Podemos notar que estos pallets poseen 3 patines en su longitud larga, es decir, en la dirección del largo de 1200mm. Desde BC se solicita que se envíen pallets de la misma dimensión, pero con los patines en su longitud corta, es decir, en la dirección del lado de 1000mm, como se muestran en la **Fig. 57.b**.

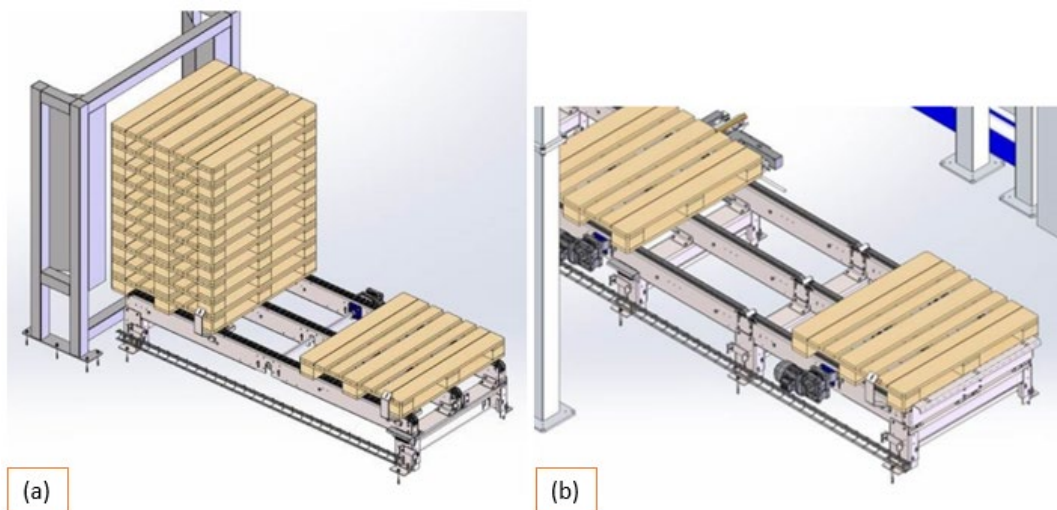
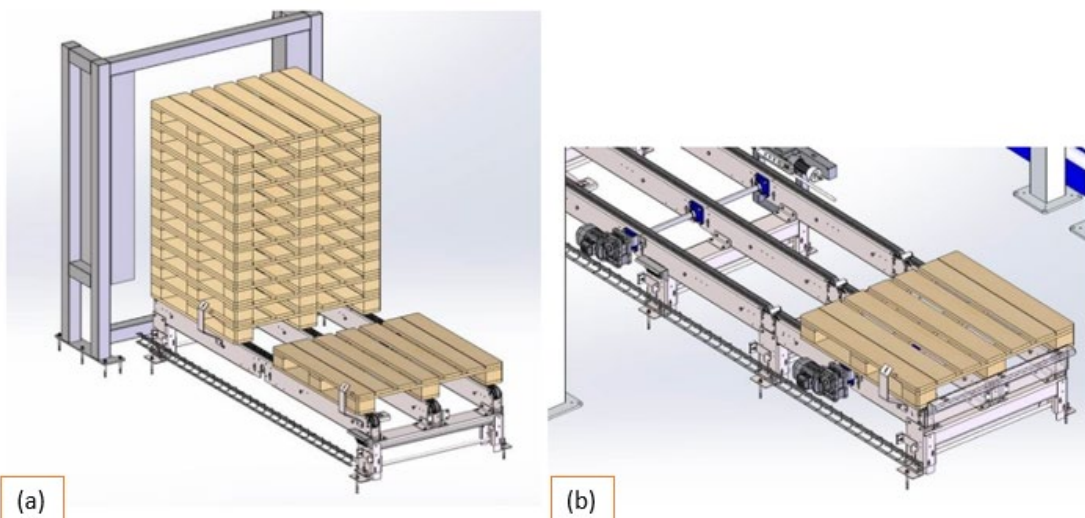
En la Fig. 58.a y Fig. 58.b se representa la posición de los pallets Arlog en las cadenas de entrada y salida, respectivamente. Así mismo en las Fig. 59.a y Fig. 59.b se muestra la posición de los pallets de exportación en las mismas cadenas.

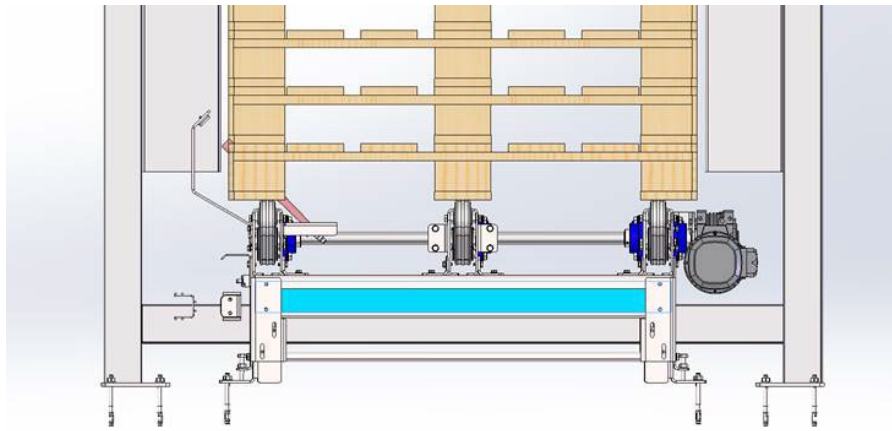
**Fig. 60: Vista frontal de pallets tipo Arlog en cadena de entrada de pallets.**

Dada la forma en que los sensores capturan la presencia del pallet, para los pallets tipo Arlog resulta como se muestra en la **Fig. 60**. Podemos notar que el sensor capta la presencia del pallet durante todo su recorrido dado que su haz de visión interfiere con el patín del pallet.

En la cadena de entrada de pallets, cuando el pallet pasa por completo la posición del sensor, este último envía una señal al PLC quien comanda el motor para frenar la cadena. En cambio, para los pallets de exportación, al tener el patín en la dirección contraria, el haz del sensor no intersecará al pallet durante todo su paso por la posición por lo que se envían señales de detección erróneas al PLC, y por lo tanto se frena el motor de la cadena en posiciones indebidas.
